**ESTUDIO Y DISEÑO DEFINITIVO PARA  
LA VÍA SIMÓN BOLÍVAR-LORENZO DE  
GARAICOA, EN EL CANTÓN SIMÓN  
BOLÍVAR DE LA PROVINCIA DE  
GUAYAS**

**CONSORCIO VIA SIMÓN BOLÍVAR**  
**INFORME ESTRUCTURAL**

**Junio del 2024**

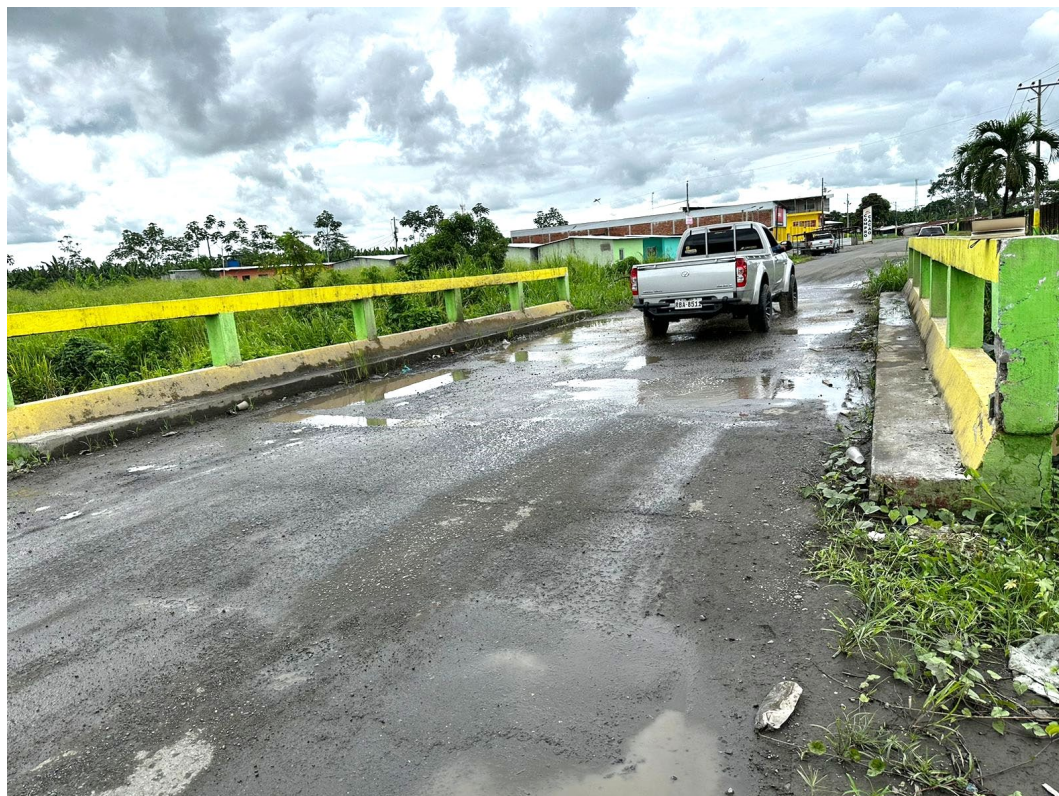
**Figura 3.** Condiciones de la carpeta asfáltica y de las barreras

Las condiciones de mantenimiento del puente son deficientes ya que se puede observar en la Figura 3 que la carpeta asfáltica está deteriorada y desgastada que dificulta el drenaje apropiado de las precipitaciones. Por otra parte, también se observa que las barreras de hormigón presentan desconchamiento del hormigón y exposición del acero de refuerzo.

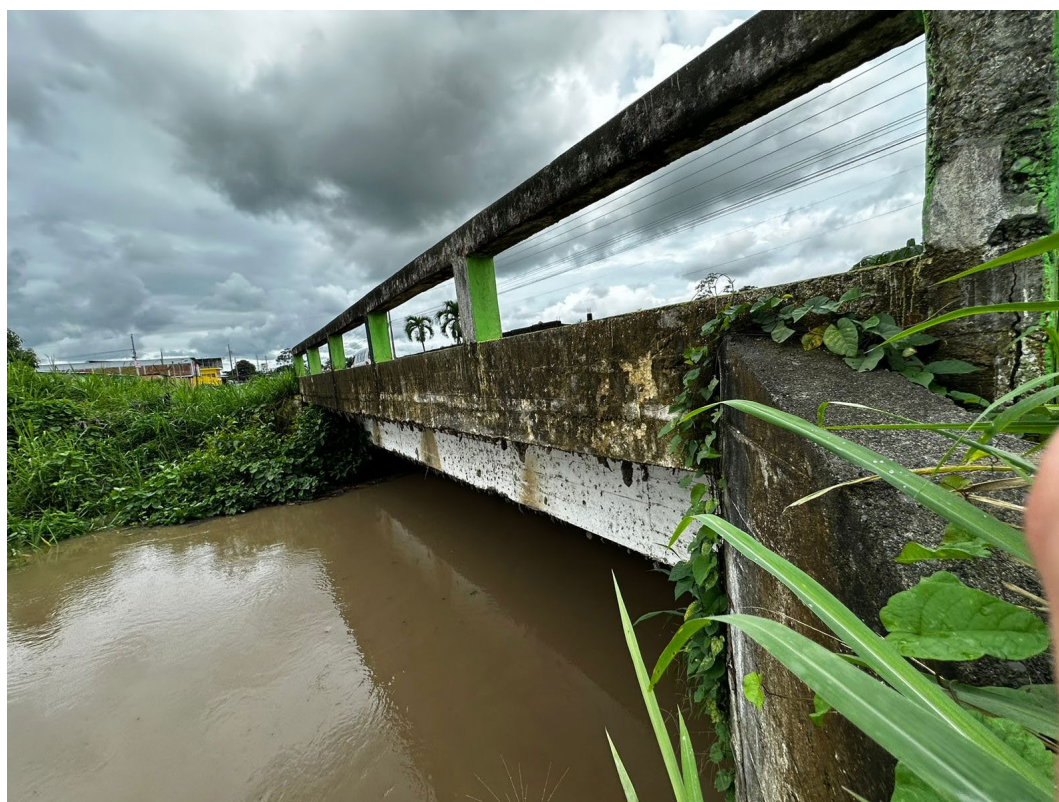
**Figura 4.** Humedad en el tablero y agrietamiento en la interfaz de la losa y barreras

Adicionalmente, en la Figura 4 se pueden observar focos humedad en todo el tablero que aunado al agrietamiento en la interfaz de la losa y las barreras podrían ocasionar modificaciones en la integridad de los materiales. En la Figura 5 se muestra la presencia de vegetación abundante en los márgenes del río.

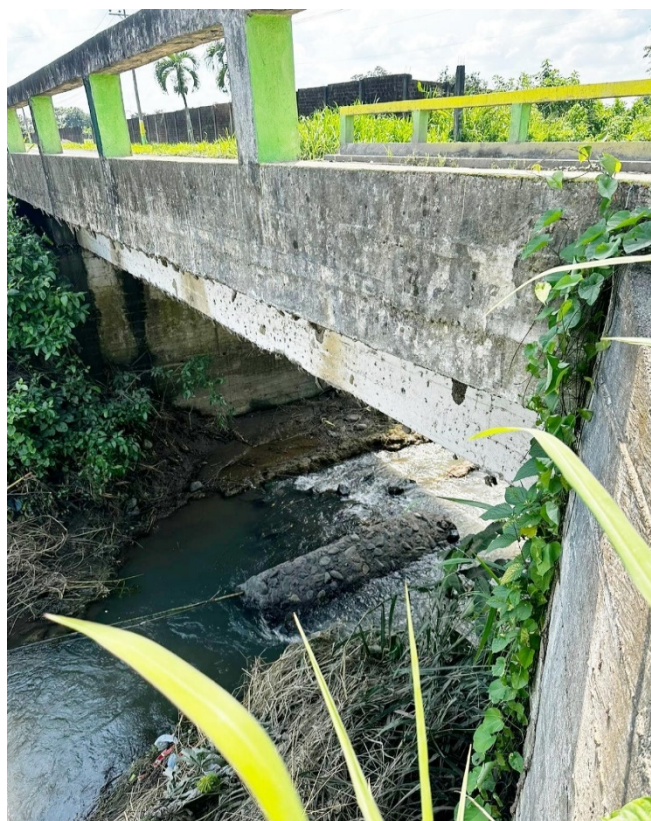
**Figura 6.** Levantamiento de daños en la subestructura y superestructura del puente

En la Figura 6 se observa agrietamientos ligeros en vigas, sin embargo, no se observan deflexiones excesivas. Durante esta inspección se pudo evidenciar que no existe socavación como se presumía inicialmente. La zapata está enterrada y no es visible. Se puede observar que el cauce está interrumpido por la demolición de elementos estructurales existentes. Es importante mencionar que existen elementos de la cimentación de un puente antiguo cuyos tamaños son considerables y que deben tenerse en cuenta para su respectiva demolición.

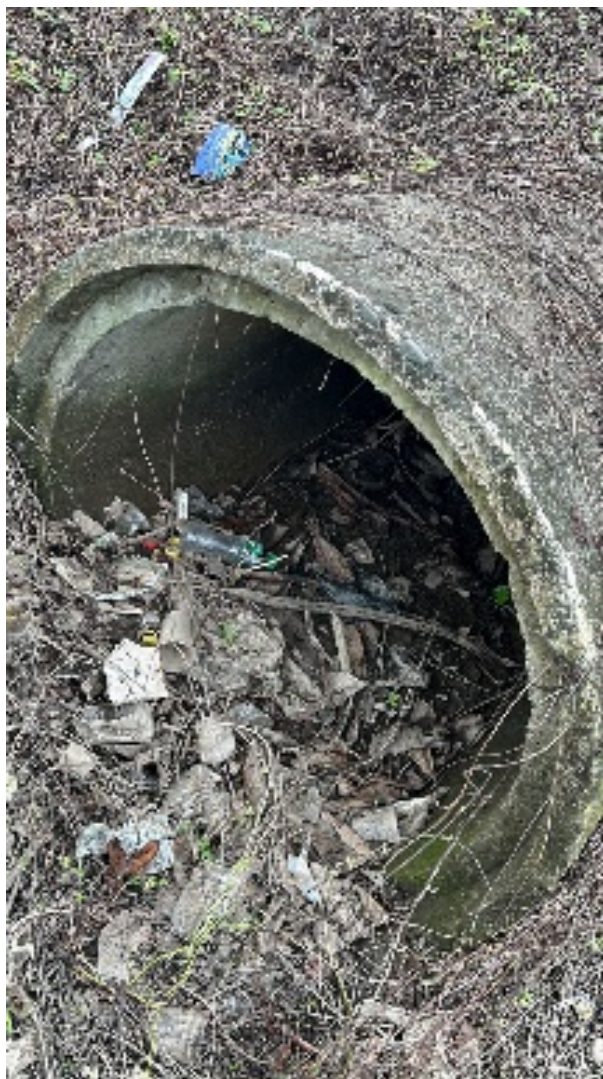
**Figura 7.** Tubería de 1200 mm

En referencia al estudio hidráulico, se puede constatar que la vía Simón Bolívar – Lorenzo de Garaycoa, de más de 9 km de longitud cuenta con tres sistemas de drenaje (Figuras 7 a 9). El primero ubicado en la abscisa 3+625 que está conformada por una tubería de 1200 mm donde se encontró presencia de sedimentos y no se registró flujo de agua.

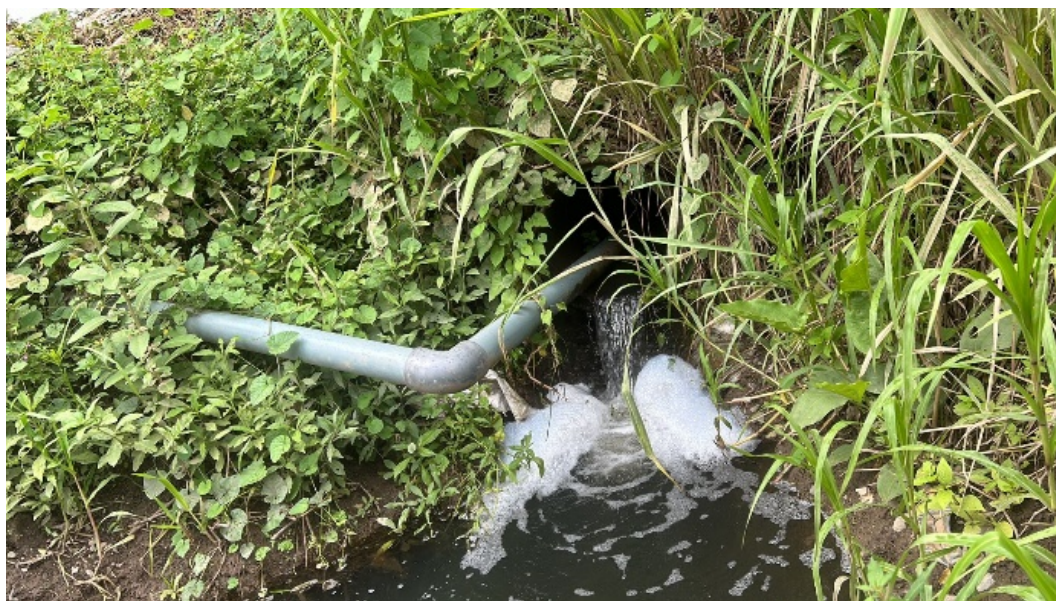
**Figura 8.** Tubería de 500 mm

El segundo ubicado en la abscisa 7+061 donde se observa una tubería de 500 mm de diámetro transportando flujo en poca cantidad.

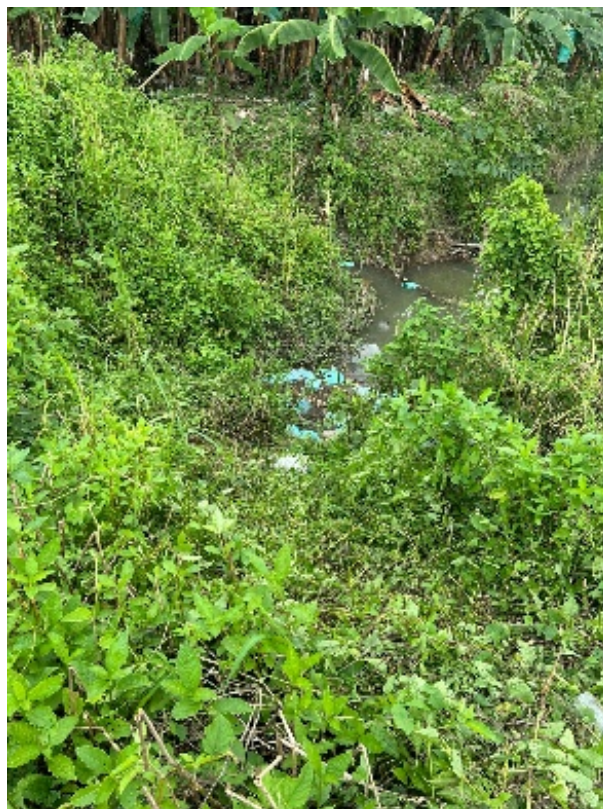
**Figura 9.** Tubería de 105 mm

El tercero ubicado en la abscisa 7+963 que consiste en una tubería de 105 mm de diámetro

Se podrán requerir alcantarillas y/o ductos para garantizar el flujo entre los márgenes de la vía las cuales se diseñarán estructuralmente de ser el caso.
