# PLAMIXSA S.A

**ASUNTO:** Informe de trabajos realizados y solicitud de pago de la planilla # 3

En relación a las observaciones realizadas por el Ing. Jhonny Amen Carreño Fiscalizador del Contrato, N° O-OBR-8-2019-X-0 denominado "ENROCADO PARA LA ESTABILIZACION DEL TALUD Y RECUPERACION DE SECCION HIDRAULICA DEL RIO MAGRO, CANTON DAULE, PROVINCIA DEL GUAYAS" en el cual indica que existe problemas en el muro en una longitud de 15.00 metros por 3.00 m de altura, por parte de la compañía Plamixsa, se realizó una inspección técnica y se verifico el tramo afectado.

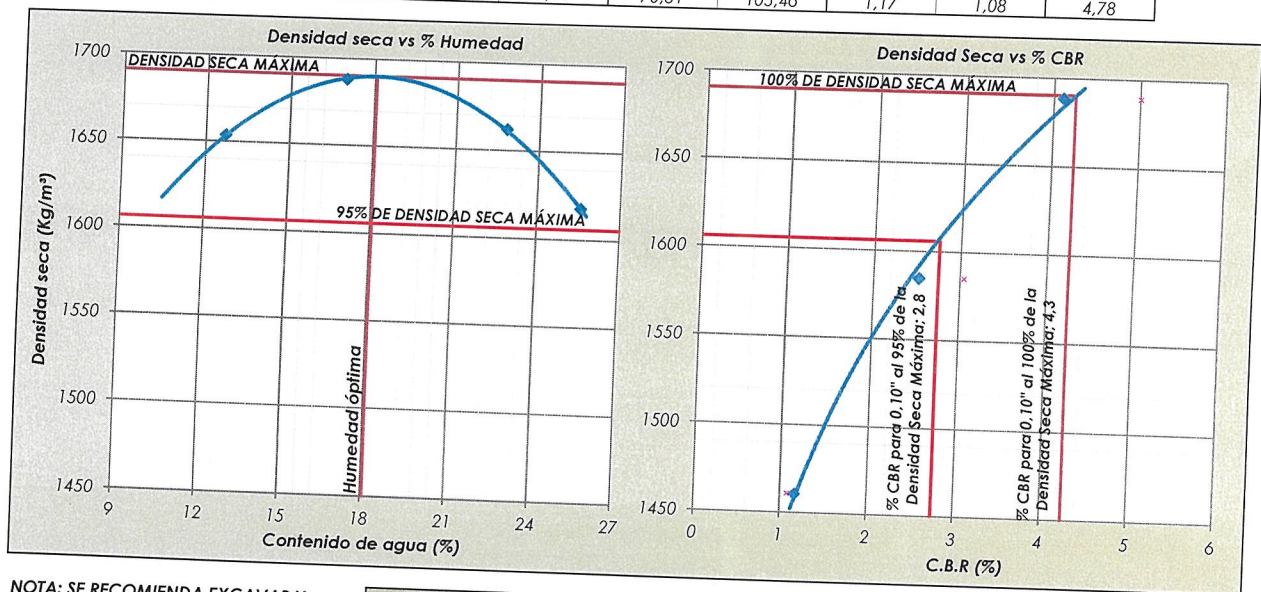
**RELACIÓN DENSIDAD SECA VS. % DE CBR**

RESULTADOS	
Densidad seca Máxima	= 1690 Kg/m3
95% de Densidad seca Máxima	= 1606 Kg/m3
Humedad óptima	= 18,08 %
CBR al 100% para 0,10" de penetración	= 4,25 %
CBR al 95% para 0,10" de penetración	= 2,75 %
Expansión	= 9,43 %

NOTA: SE RECOMIENDA EXCAVAR Y REPLAZAR CON MATERIAL GRANULAR Y MEJORAR AREA A CONSTRUIR

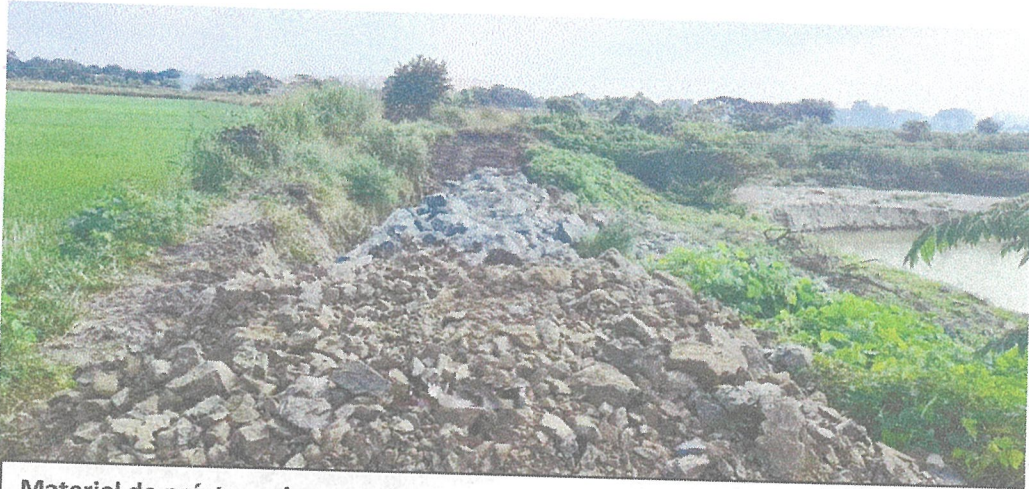
**Material de préstamo importado**

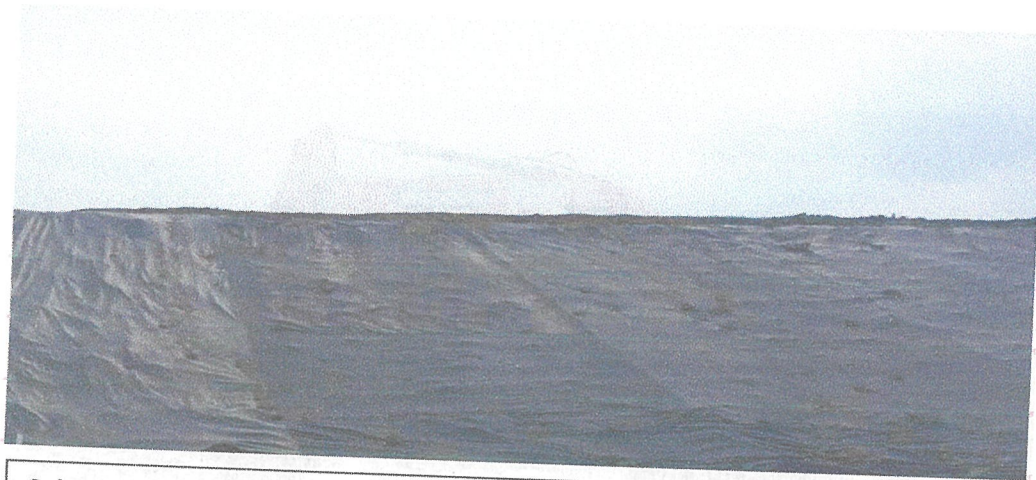
**Colocación de geotextil**

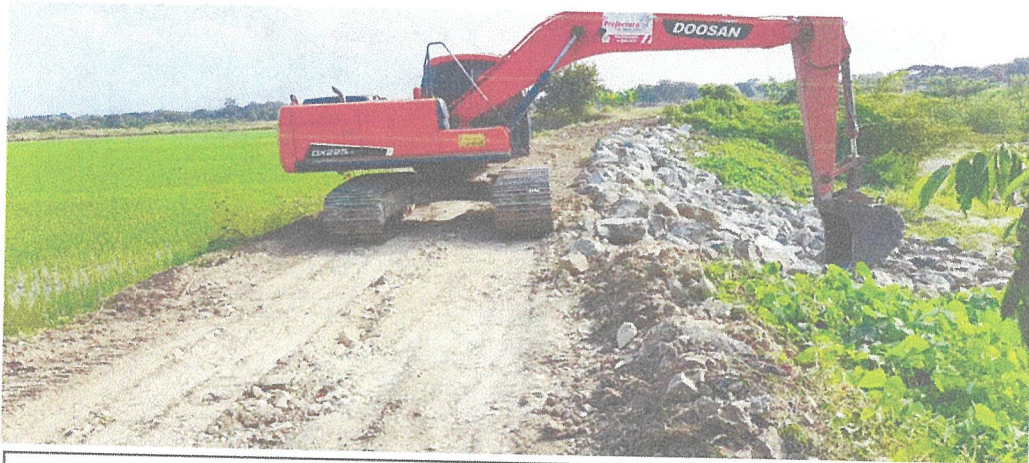
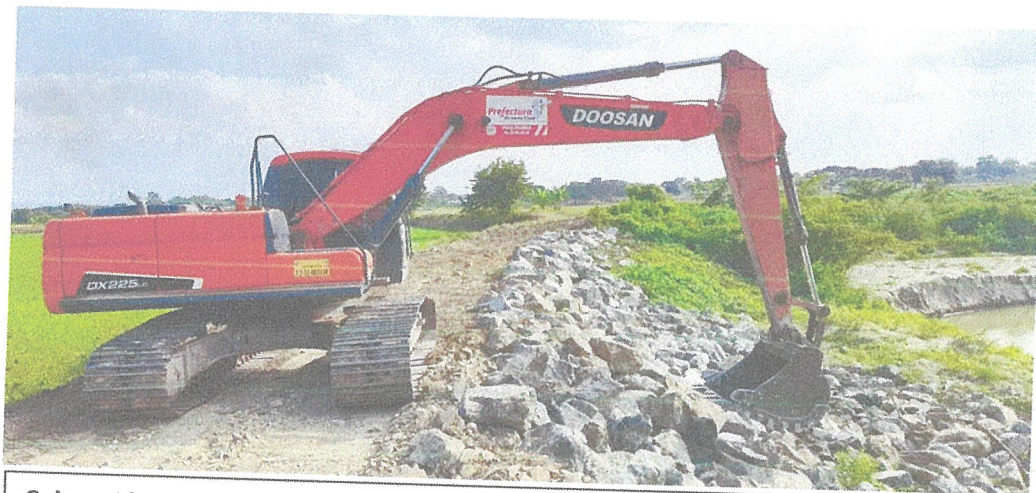
Colocación de rocas

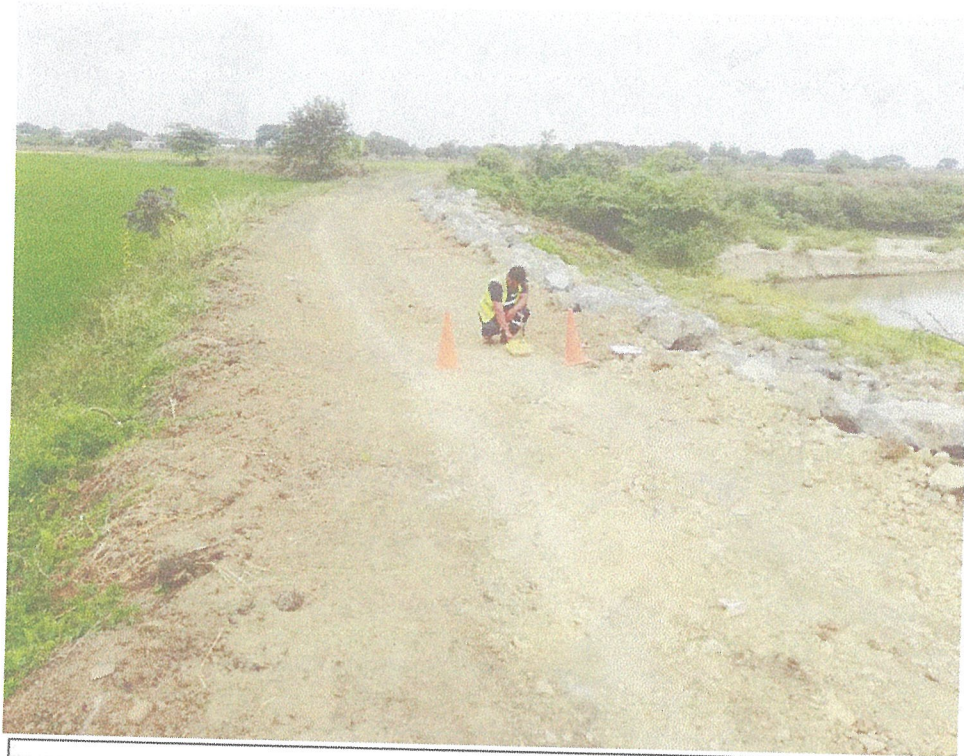
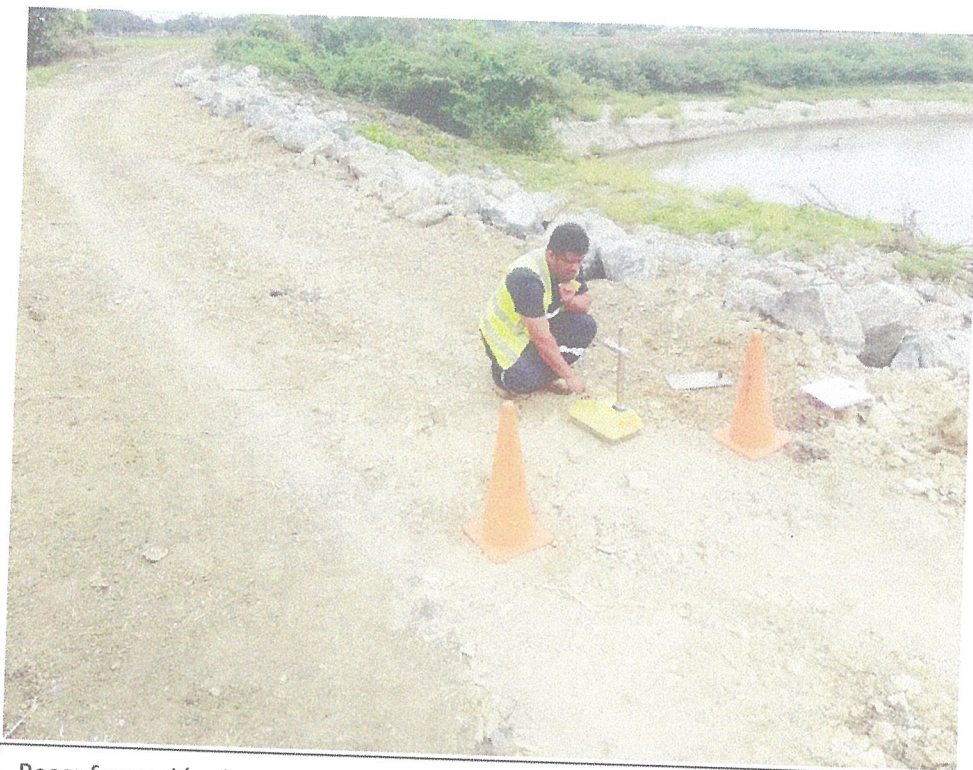
Reconformación de muro y toma de densidades de campo

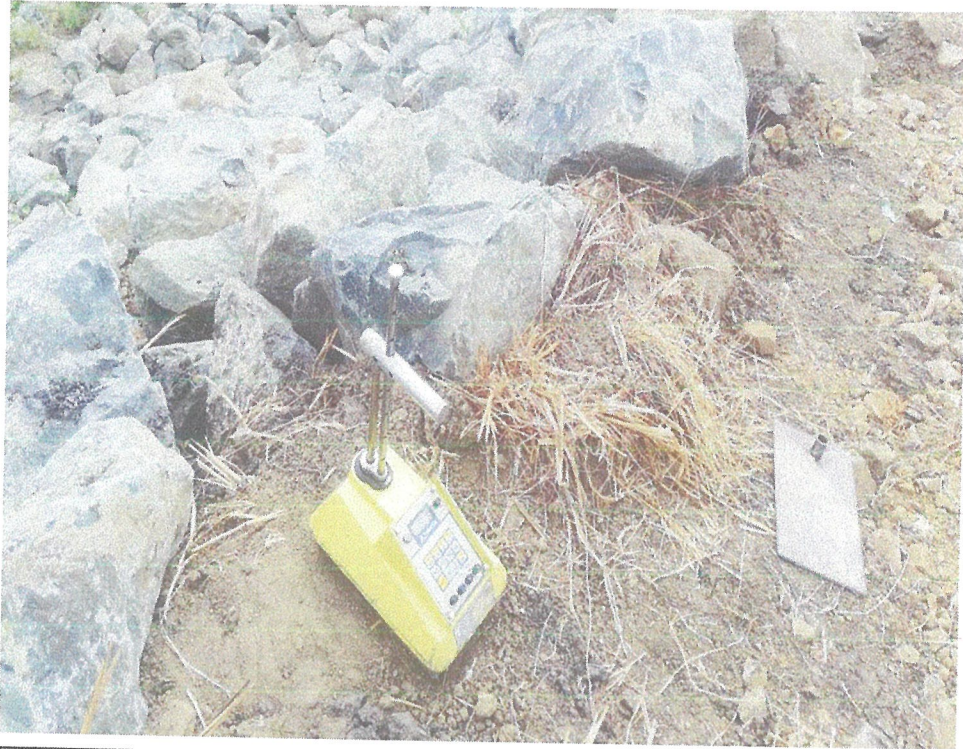
Toma de densidades de campo

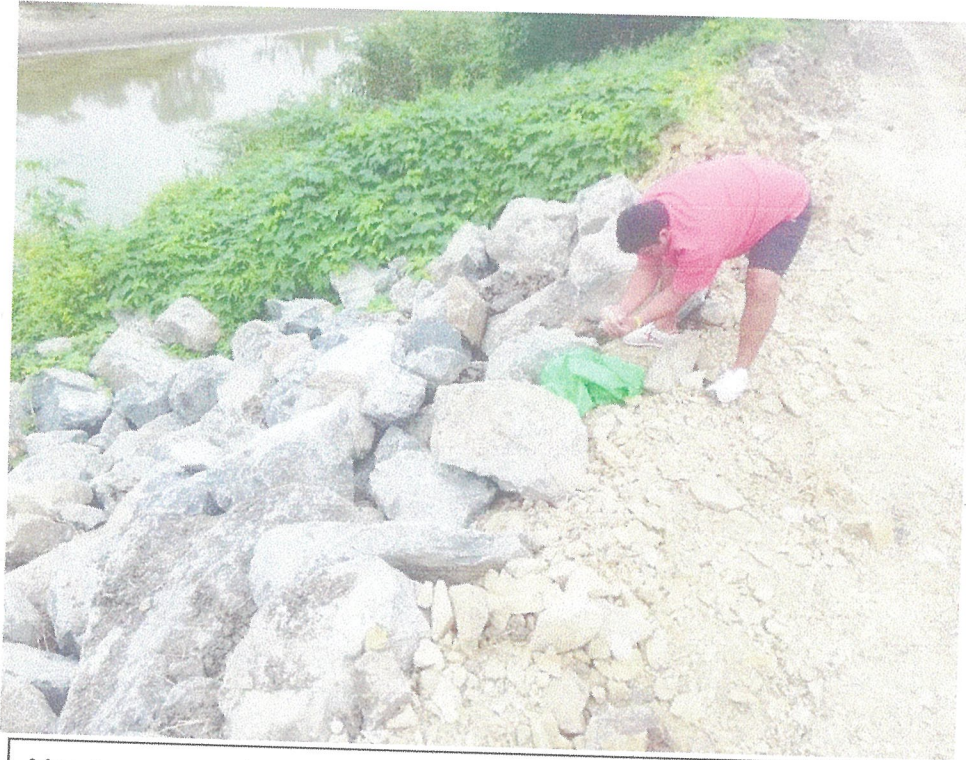
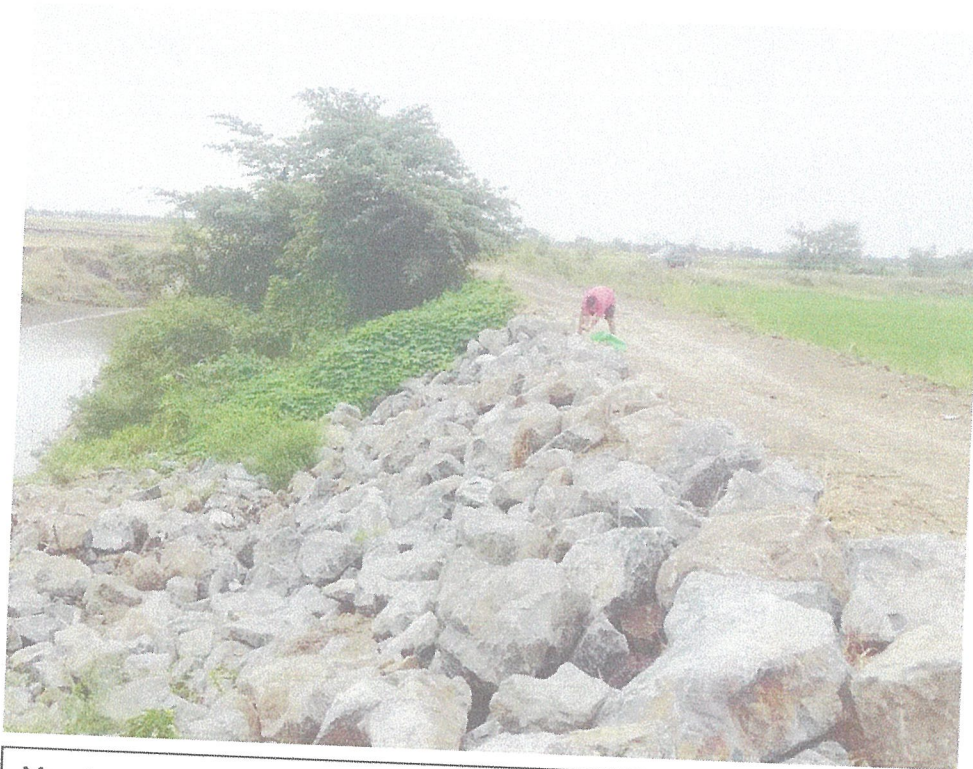
Muestra para prueba de laboratorio
