Asunto: Informe Mensual # 2 Periodo 26-03-2022 al 24-04-2022

Ref. Contrato No. L-CPG-1-2022-X-0

Objeto: Rehabilitación y asfaltado de la vía Puente Payo – Marcelino Maridueña – Jesús del Gran Poder – La Resistencia, incluye puente, en los cantones Yaguachi y Marcelino Maridueña de la provincia del Guayas

Asunto: Informe Semanal # 10 Periodo 28/04/2022 – 04/05/2022**Ref.** Contrato No. L-CPG-1-2022-X-0**Objeto:** Rehabilitación y asfaltado de la vía Puente Payo – Marcelino Maridueña – Jesús del Gran Poder – La Resistencia, incluye puente, en los cantones Yaguachi y Marcelino Maridueña de la provincia del Guayas**Contratista:** EQUITRANSA**1. INFORMACIÓN GENERAL**

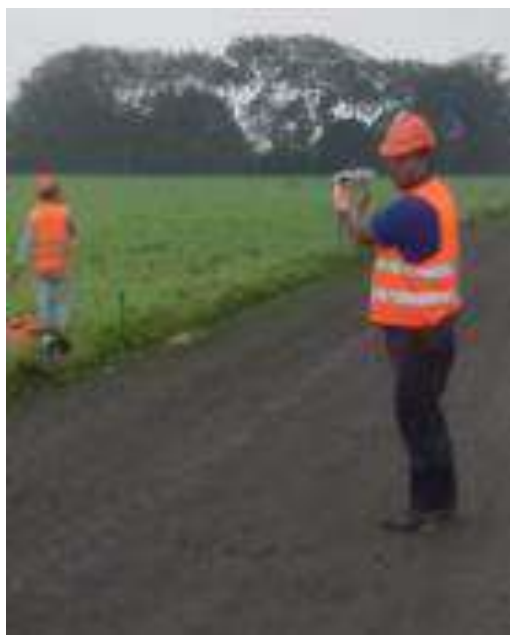
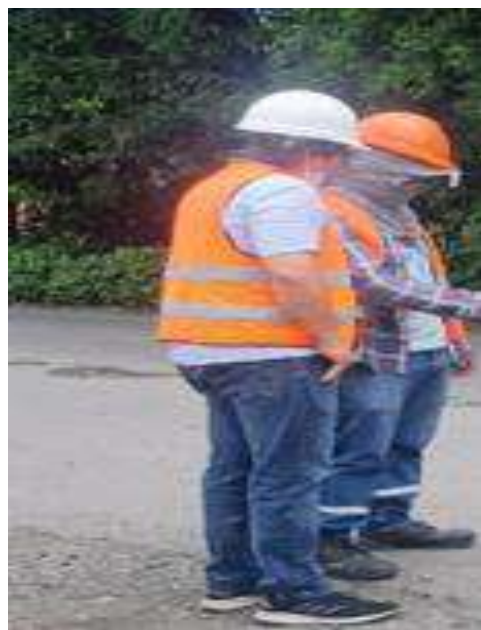
En las Fotos se aprecia los equipos de protección personal utilizados por los trabajadores de la constructora.

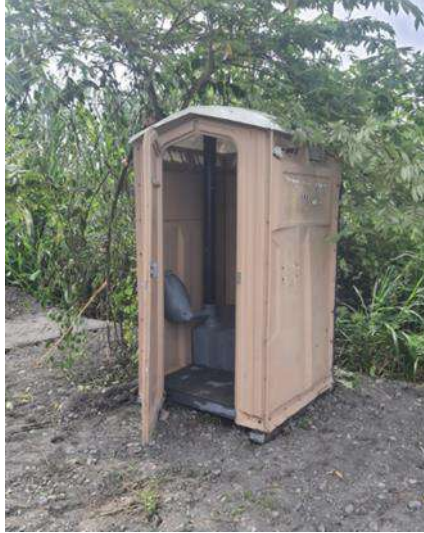
Rubro 201-(1)*: BATERIA SANITARIA PORTATIL

En la Foto se puede apreciar las baterías sanitarias disponibles en el área del proyecto

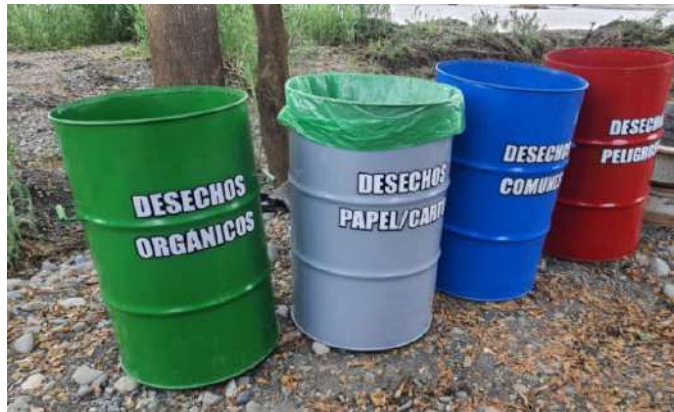
PMD-01* TANQUE DE 55 GALONES (PARA BASURA)

Se puede apreciar en la foto la disposición de los tanques de 55 Galones para los desechos (basura) en la obra.

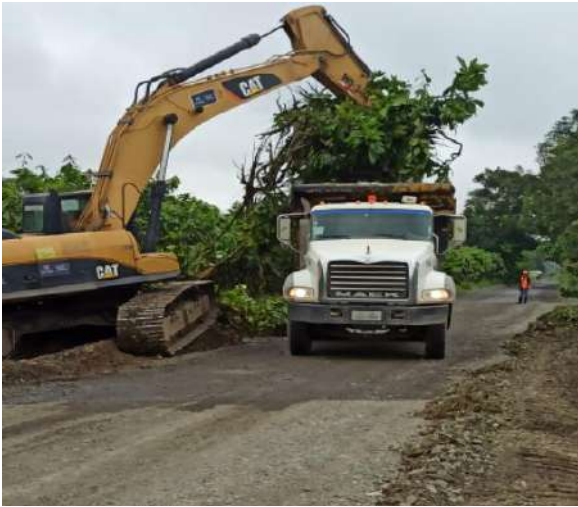
Foto #1. Desbroce y limpieza

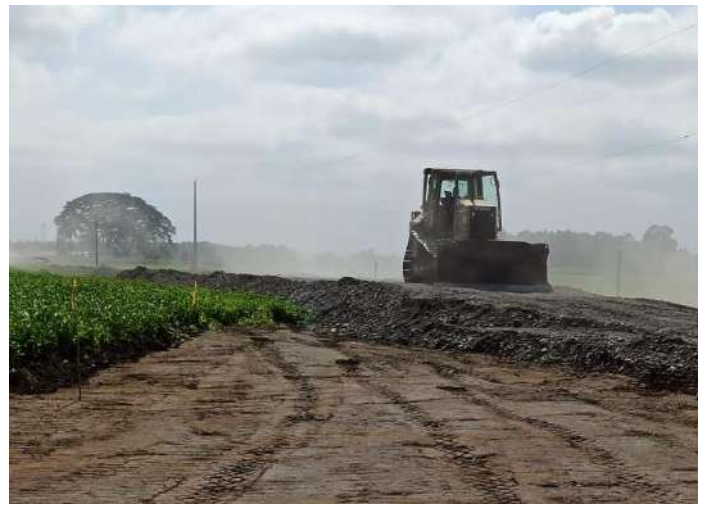
Foto #2. Relleno con material de préstamo importado

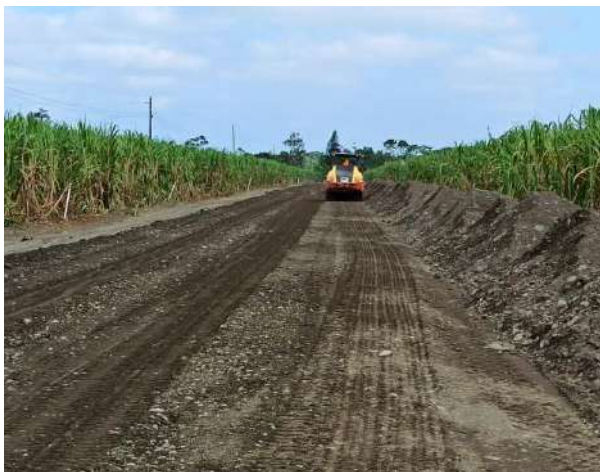
Foto #3. Compactación con rodillo

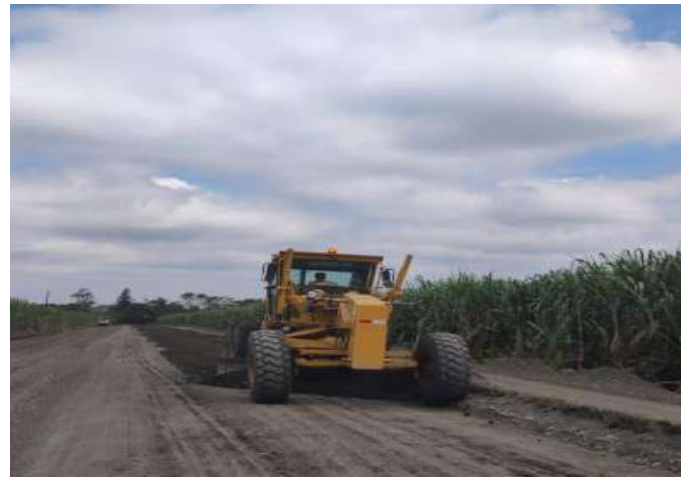
Foto #4. Reconformación de terreno

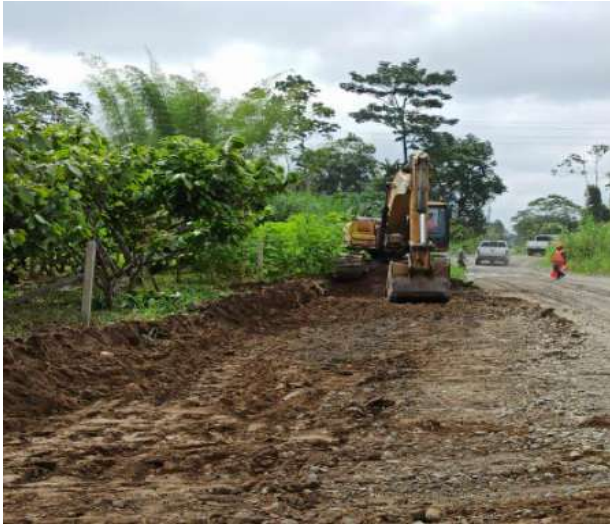
Foto #5. Excavación sin clasificar.

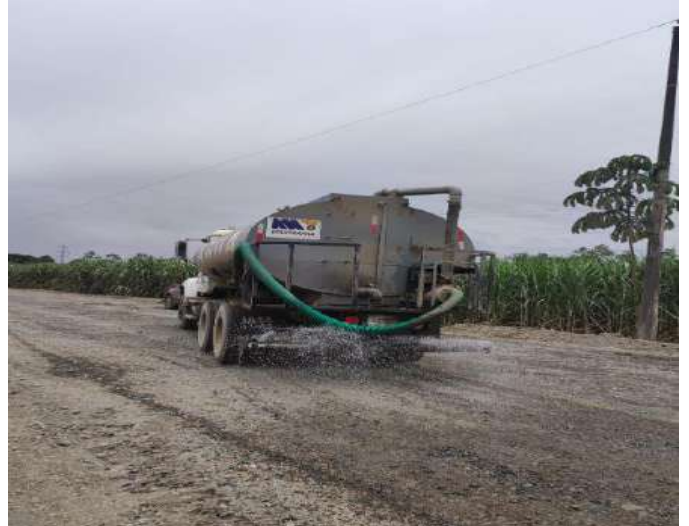
Foto #6. Riego de agua para control de polvo

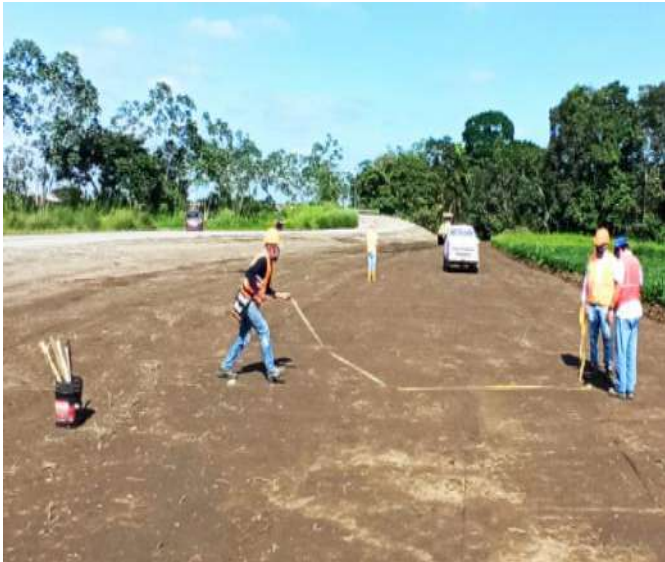
Foto #7. Equipo de topografía replanteando terreno

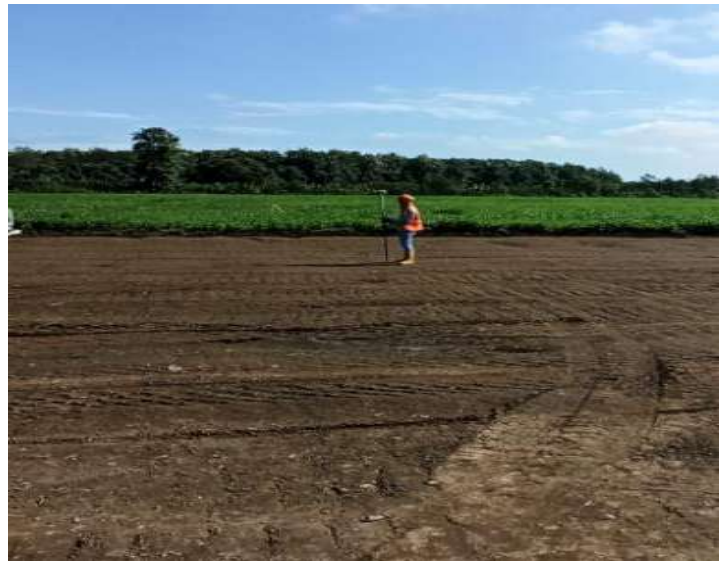
Foto #8. Equipo de topografía replanteando terreno
