**ESTUDIOS Y DISEÑOS DEFINITIVOS PARA  
LA CONSTRUCCION DE UN PUENTE  
PEATONAL SOBRE EL RIO CHIMBO, EN  
LOS SECTORES CONE – CHOBO EN LOS  
CANTONES YAGUACHI Y MILAGRO DE LA  
PROVINCIA DEL GUAYAS**

Informe Fuentes de Materiales

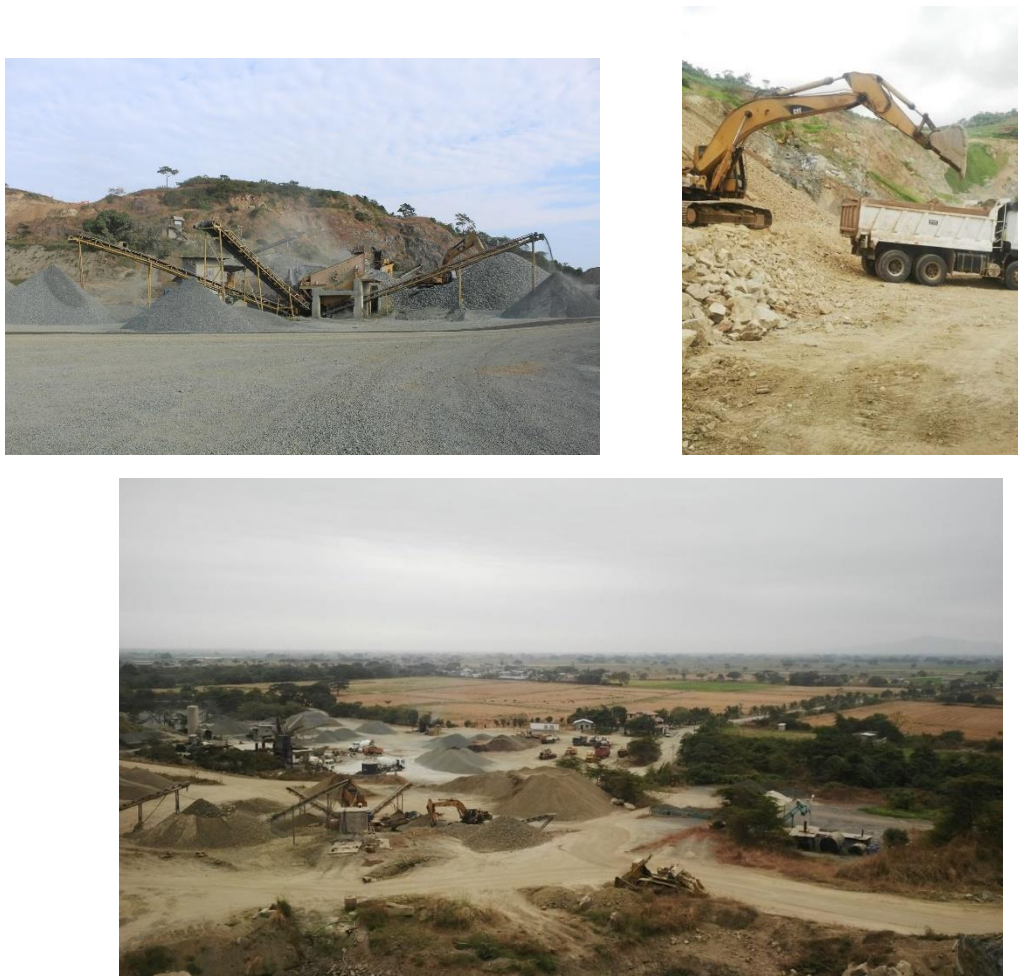
**Figura 3.** Equipos de Constructora LUZAGUI XZ

Cantera Constructora LUZAGUI XZ está inscrita desde el 17 de mayo del 2010 y el peticionario de la concesión minera es el Sr. Milton Luzuriaga Aguirre. El área minera concesionada se encuentra formada por 20,00 Ha, ubicada en la Parroquia Los Lojas, Cantón Daule, Provincia del Guayas en km 8,5 vía Salitre. Comercializa Base, Sub-Base y Asfalto. Las Coordenadas UTM en Datum WGS84., Zona 17 son:

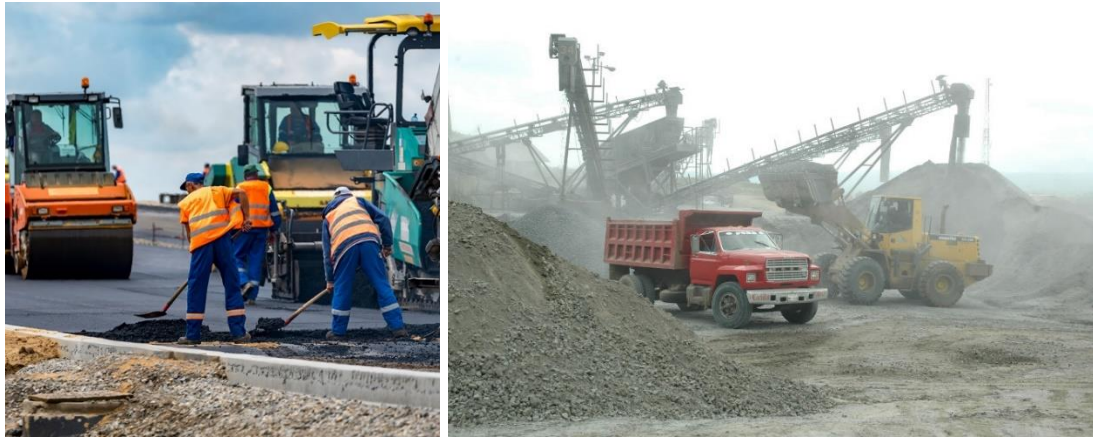
**Figura 6.** Equipos de ABRECABUYA.

La mina ABRECABUYA está siendo explotada por la compañía RIPCONCIV quien tiene 3 plantas que producen material de construcción, hormigón y asfalto con diferente razón social.
