## **“ESTUDIO Y DISEÑO DEFINITIVO DE LA VÍA SAN ANTONIO – SAN MIGUEL, EN LOS CANTONES GUAYAQUIL Y PLAYAS, DE LA PROVINCIA DEL GUAYAS”**

### **ESTUDIO DE SUELOS DE SUBRASANTE**

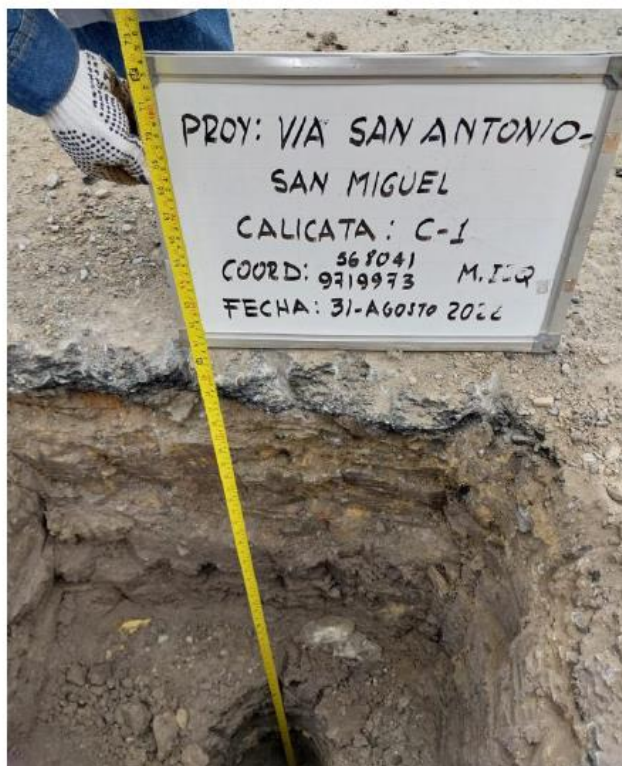
### FOTOGRAFIA CALICATA

| PROF.<br>m. | NF | MUESTRA | ESTRATIGRAFIA | DESCRIPCION DEL SUELO | CLASIFICACION | |
|---|---|---|---|---|---|---|
| 1,50 | | M-2 | | Arcilla limo arenoso de baja plasticidad<br>consistencia media, color plomo con tin-<br>tes amarillentos, húmeda. | CL | A-6 |

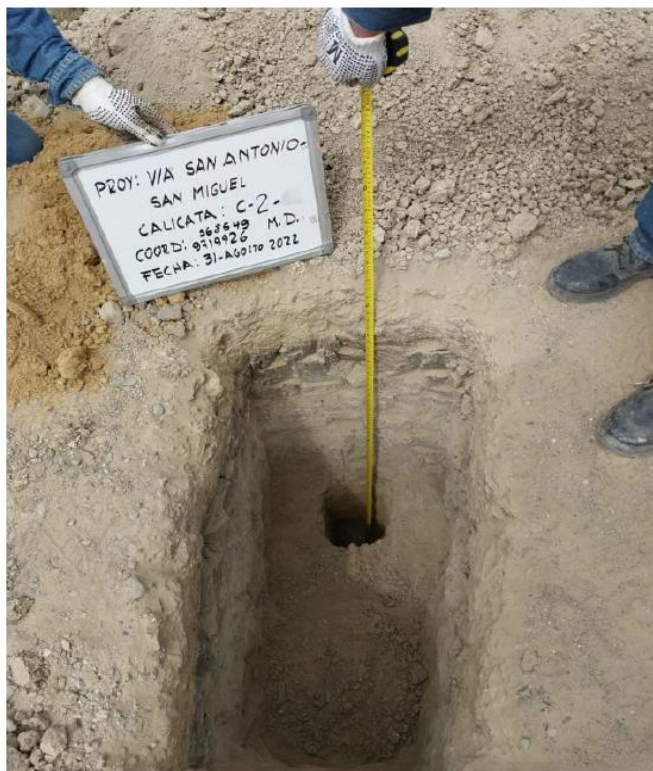
### FOTOGRAFIA CALICATA

| PROF.<br>m. | NF | MUESTRA | ESTRATIGRAFIA | DESCRIPCION DEL SUELO | CLASIFICACION | |
|---|---|---|---|---|---|---|
| 1,50 | | M2 | | Arena arcillosa color café habano | SC-SM | A-4 |

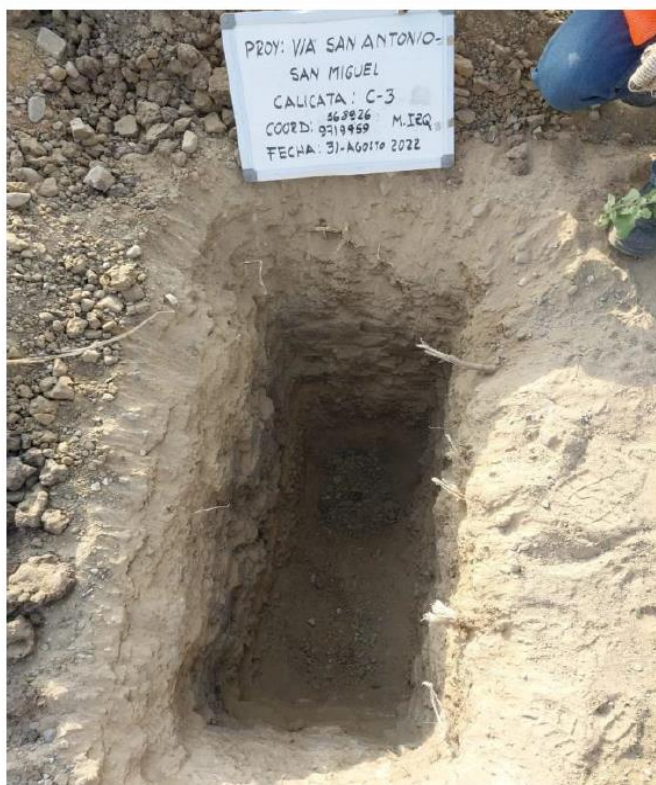
### FOTOGRAFIA CALICATA

| PROF.<br>m. | NF | MUESTRA | ESTRATIGRAFIA | DESCRIPCION DEL SUELO | CLASIFICACION | |
|---|---|---|---|---|---|---|
| 1,00<br>1,50 | | M-2 | | Arena fina limosa muy densa, color café humedad baja. | SM | A-2-4 |

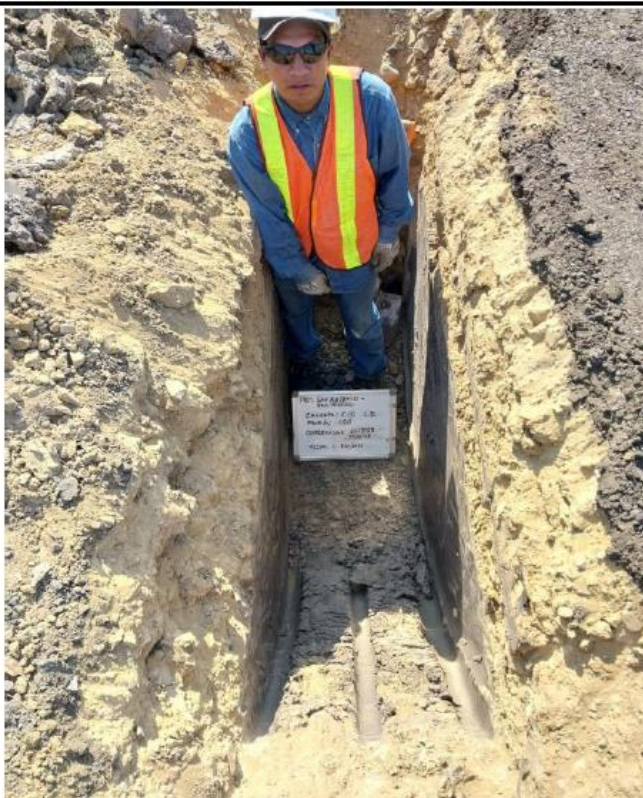
FOTOGRAFIA CALICATA

| PROF.<br>m. | NF | MUESTRA | ESTRATIGRAFIA | DESCRIPCION DEL SUELO | CLASIFICACION | |
|---|---|---|---|---|---|---|
| 1,50 | | M-2 | | Aecilla plastico de consistencai media<br>color café habano, humedo. | CL | A-7-6 |

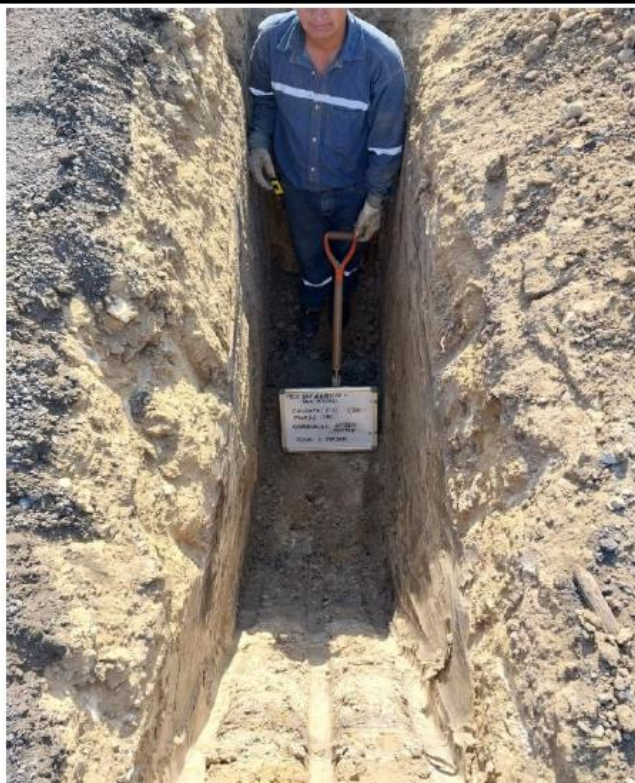
FOTOGRAFIA CALICATA

| PROF.<br>m. | NF | MUESTRA | ESTRATIGRAFIA | DESCRIPCION DEL SUELO | CLASIFICACION | |
|---|---|---|---|---|---|---|
| 1,50 | | | | Arcilla plástico de consistencia media color café habano, húmedo. | CL | A-6 |
