## **GOBIERNO PROVINCIAL DEL GUAYAS**

### **INFORME DE PAVIMENTOS**

**ESTUDIOS Y DISEÑOS DEFINITIVOS PARA LA  
REHABILITACION DE LA VIA CONEXIÓN E30 -  
PEDRO VÉLEZ - CARLOS JULIO AROSEMENA,  
UBICADA EN EL CANTÓN EL EMPALME DE LA  
PROVINCIA DEL GUAYAS.**

**GUAYAQUIL, NOVIEMBRE DE 2022.**

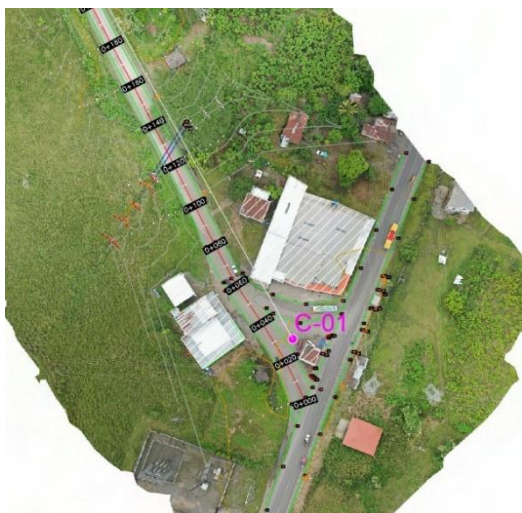
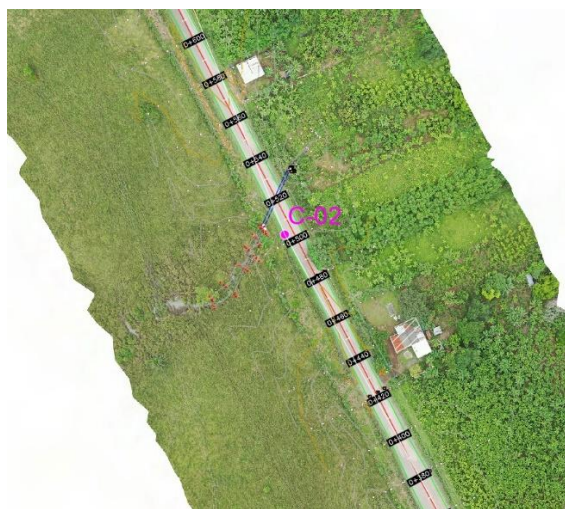
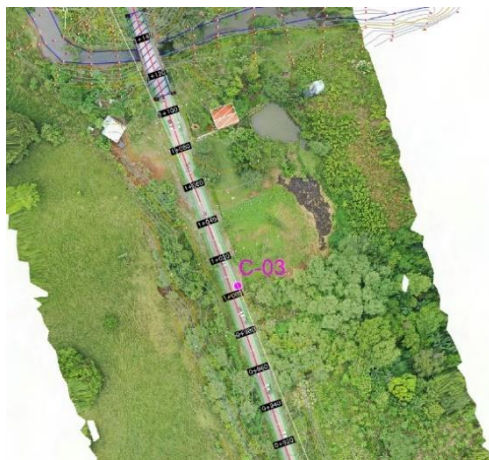
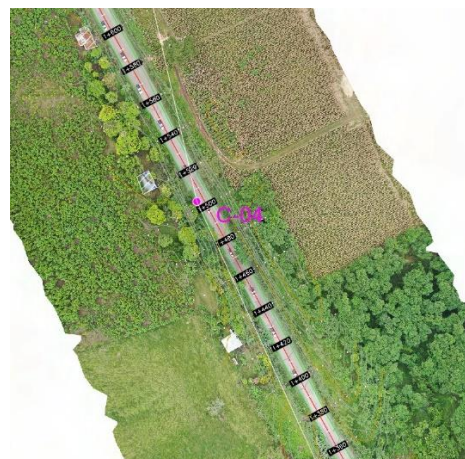
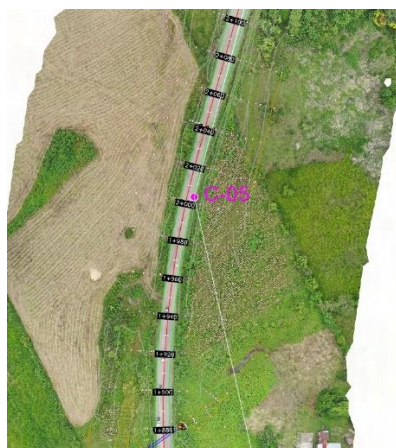
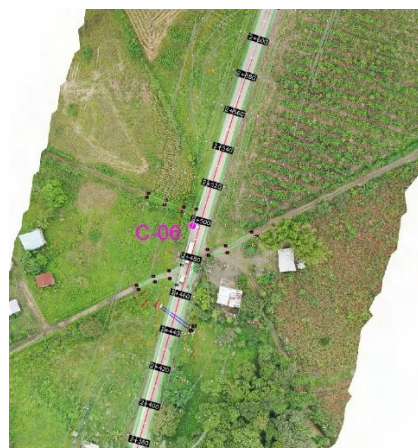
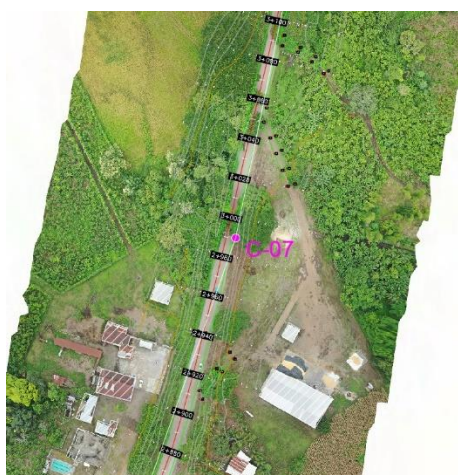
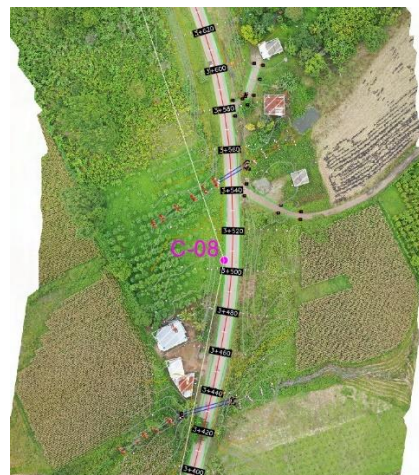
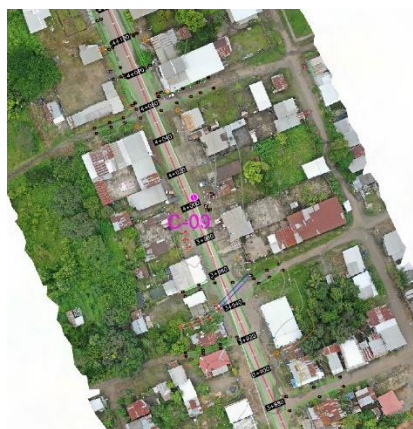
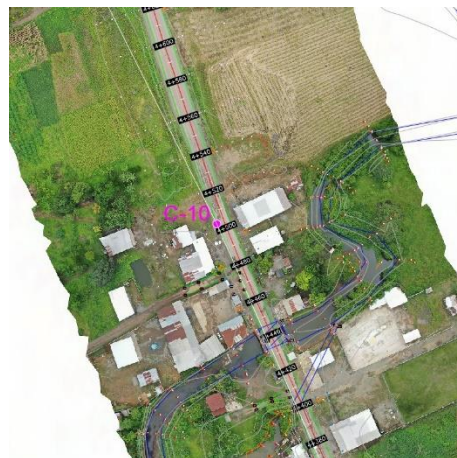
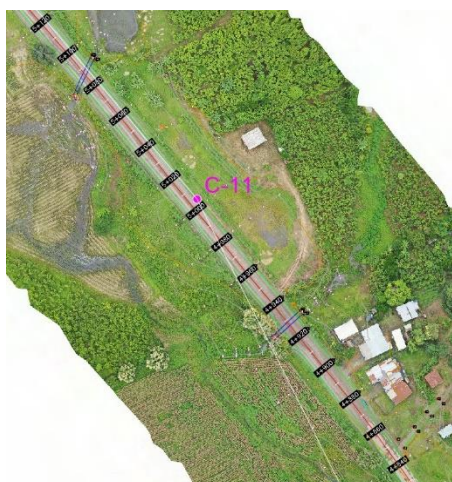
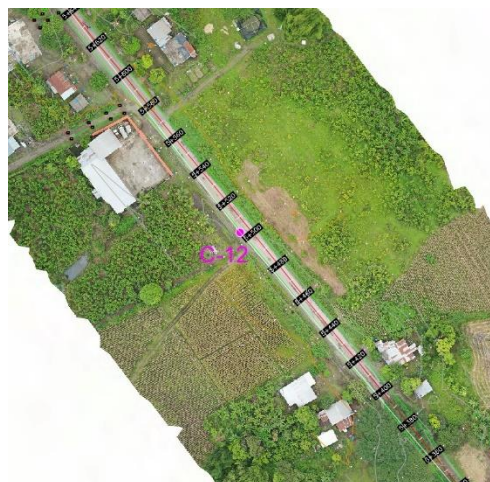
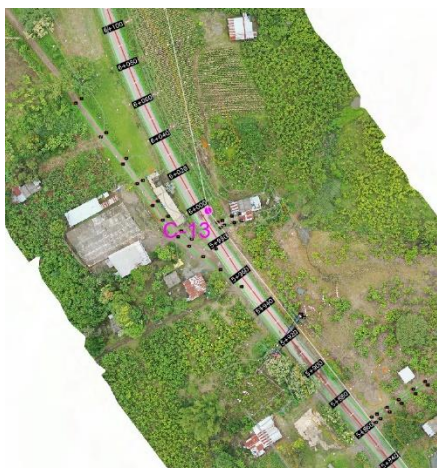
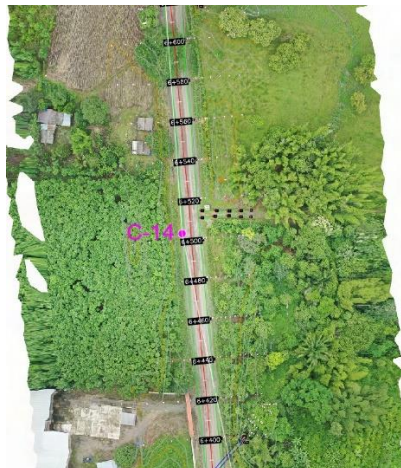
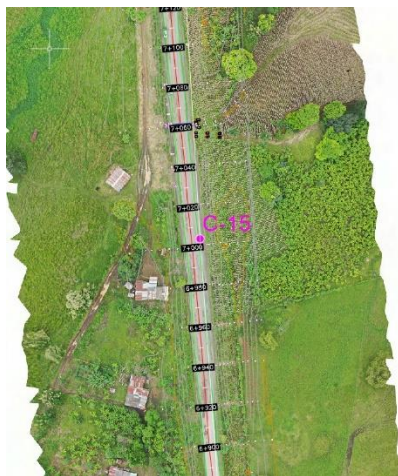
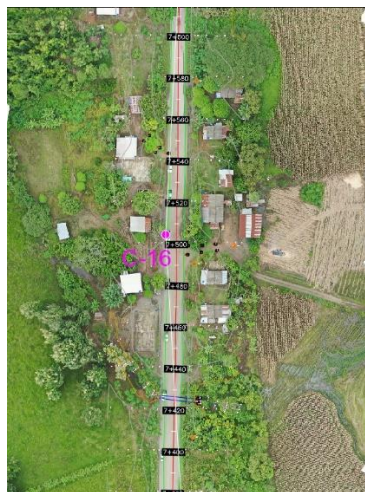
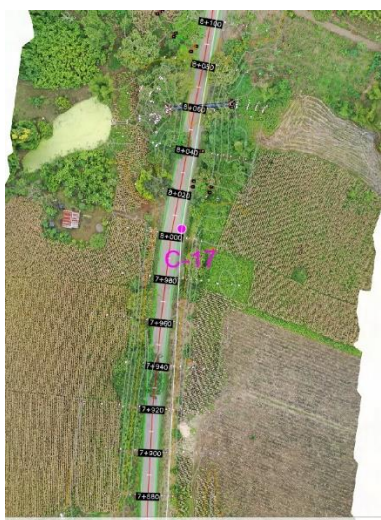
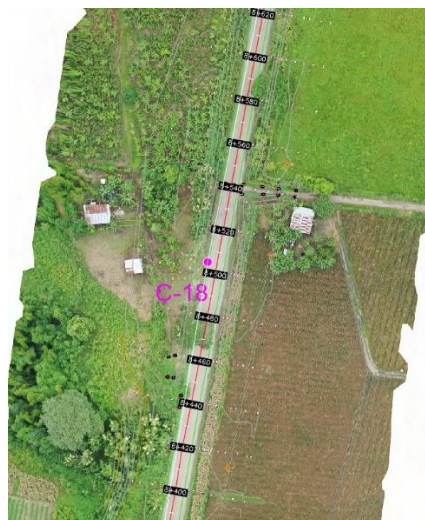
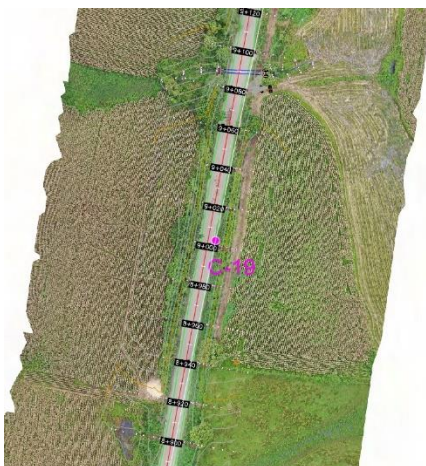
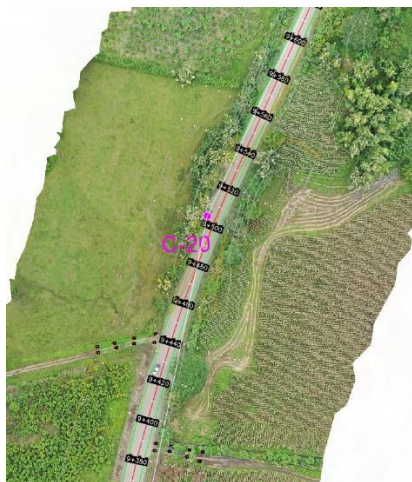
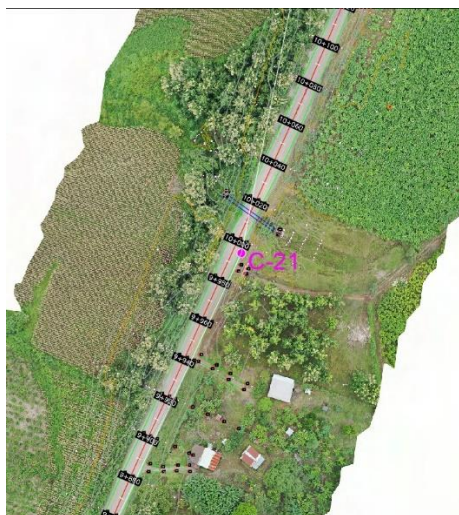
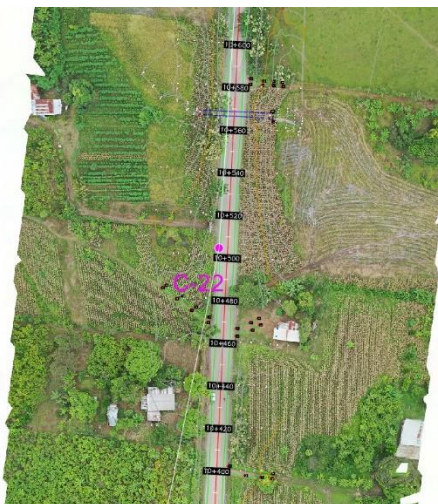
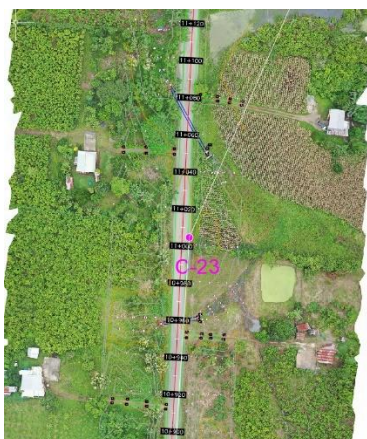
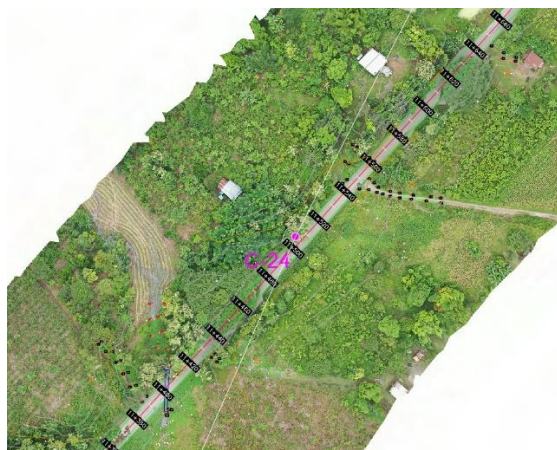
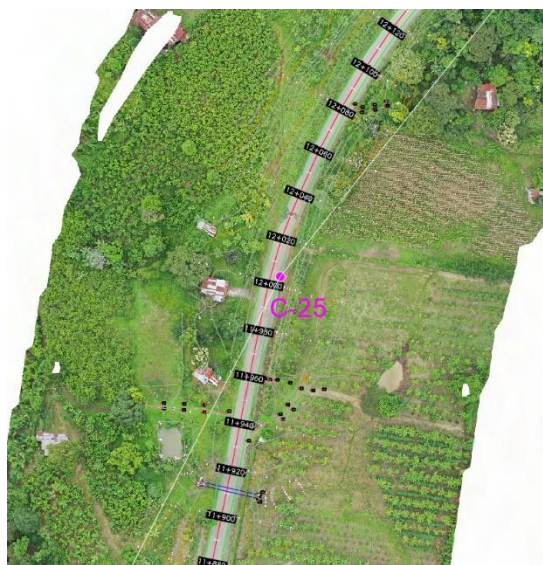
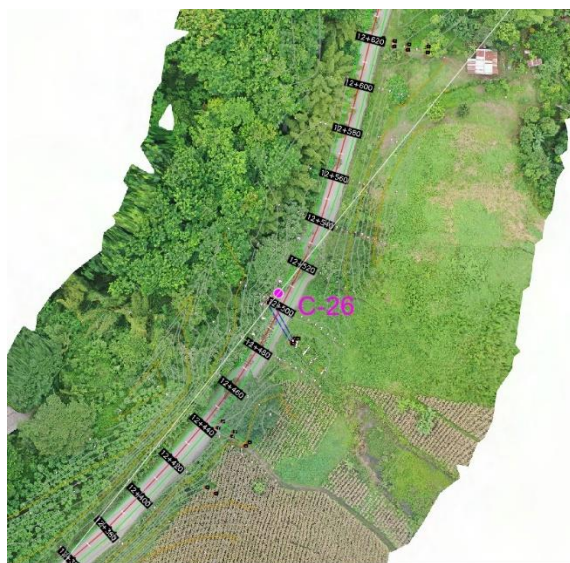
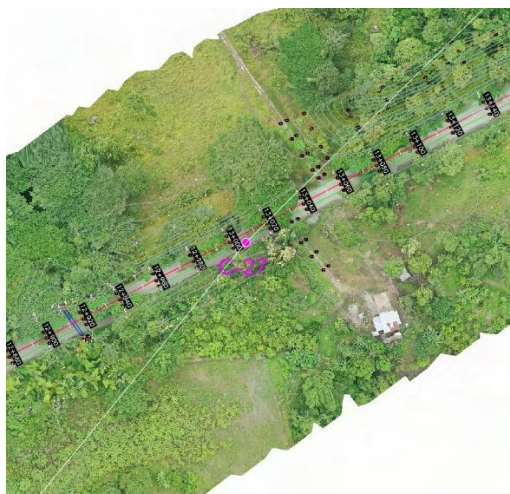
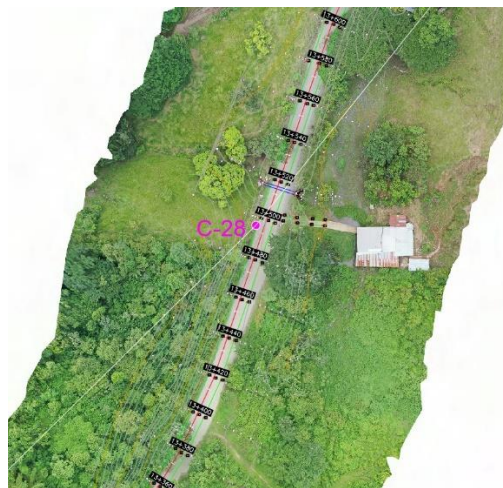
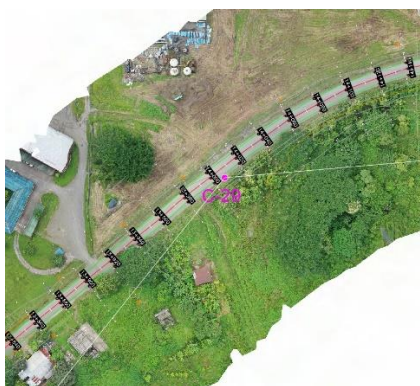
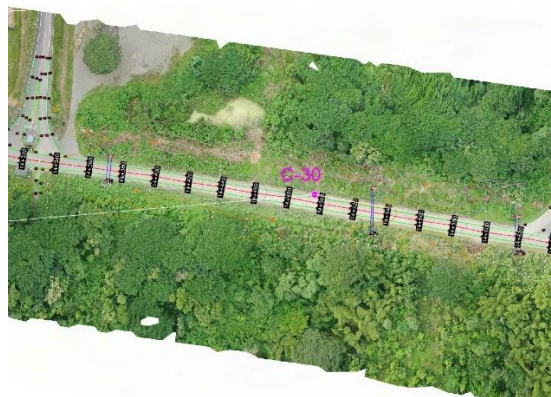
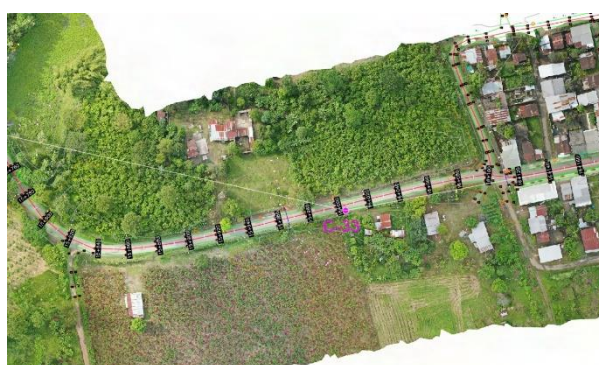
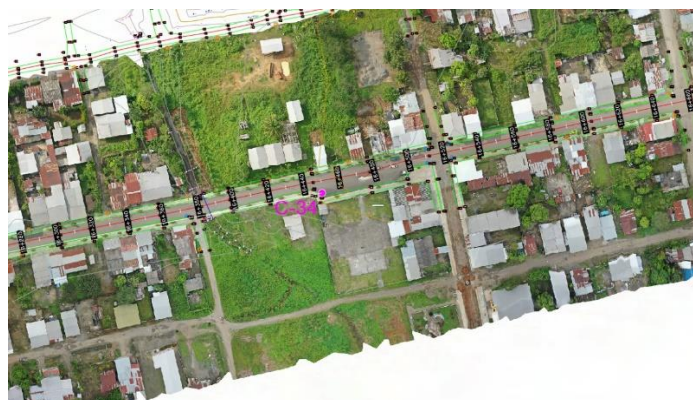
En las siguientes figuras se muestra la ubicación en planta de las calicatas realizadas:

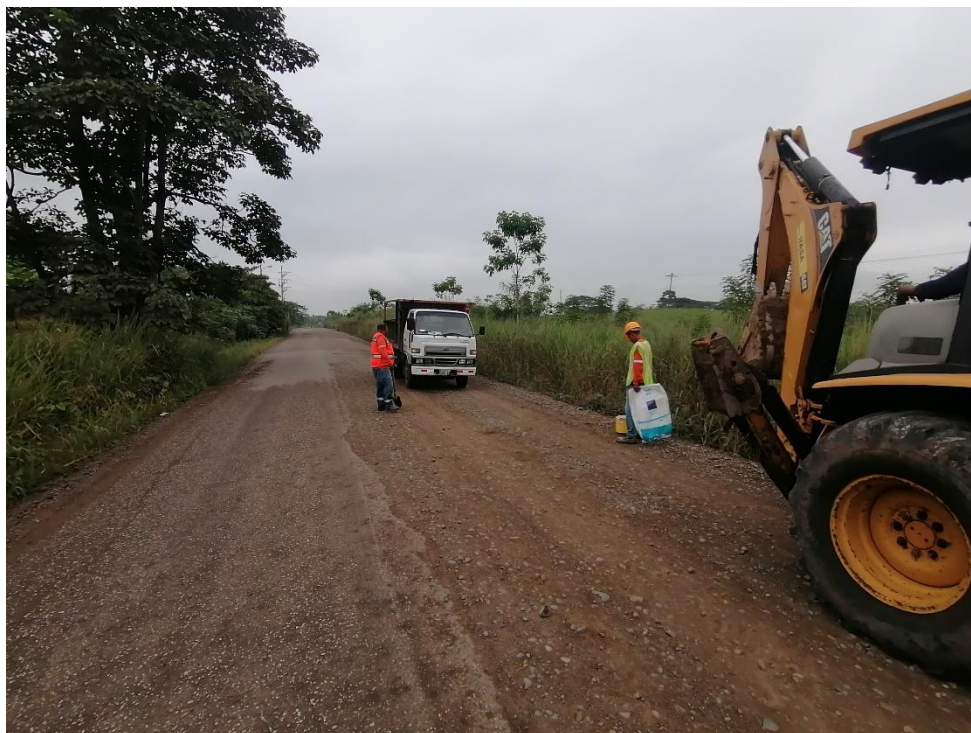
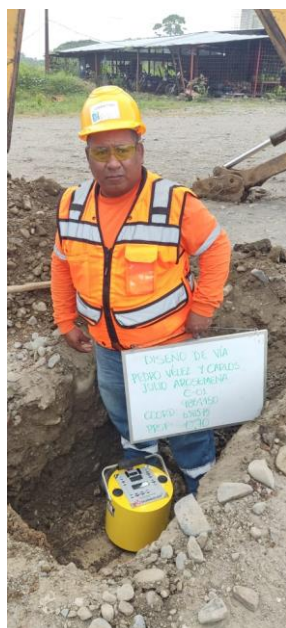
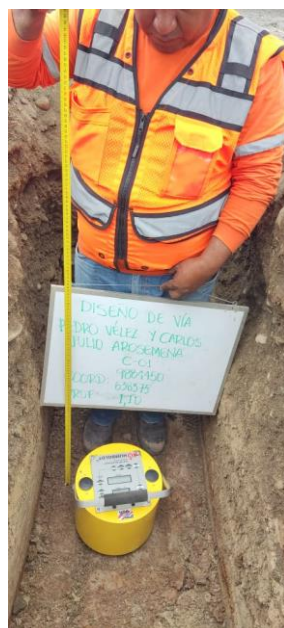
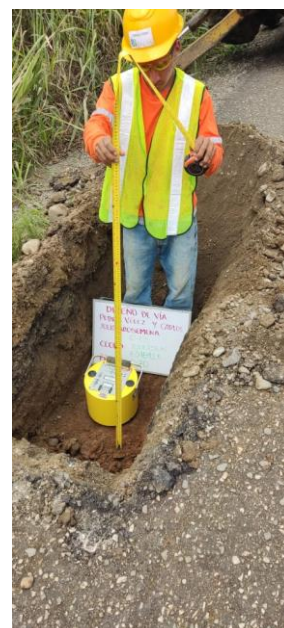
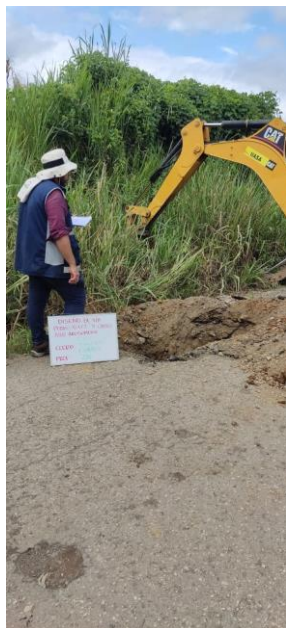
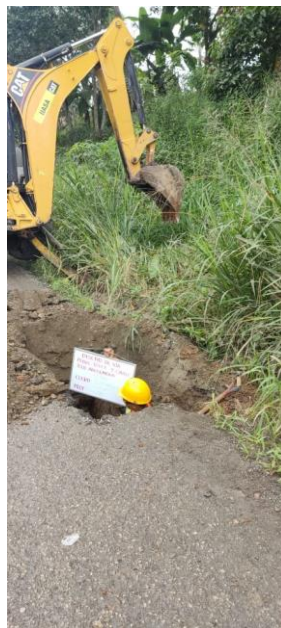
A continuación, se muestra el registro fotográfico de las calicatas realizadas, donde se muestra que la carpeta de rodadura se encuentra en pésimo estado y de manera general ya no se evidencia la presencia de la misma, hacia el sector de Carlos julio Arosemena se muestra que la capa de rodadura se encuentra en buen estado sin embargo en el presente se evaluará la estructura del mismo para evidenciar si cumple para el nivel de servicio.

Hacia la calicata 34 se muestra que existe una carpeta de rodadura que se evidencia en buen estado siendo en la única calicata donde se registró asfalto sin embargo no cuenta con una estructura de pavimento.
