**ESTUDIOS Y DISEÑOS DEFINITIVOS PARA  
LA REHABILITACIÓN DE LA VÍA EL DESEO  
- LA INMACULADA - CRUCE BUENO,  
UBICADA EN EL CANTÓN YAGUACHI DE LA  
PROVINCIA DEL GUAYAS**

Diseño de pavimento

Elaborado Por:  
Ing. Gianmarco Pendola M.

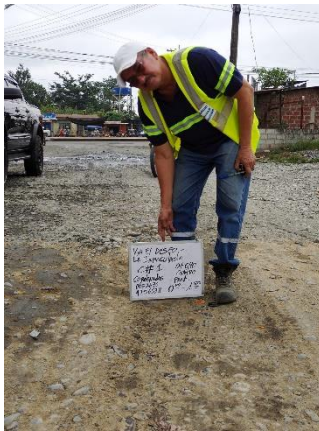
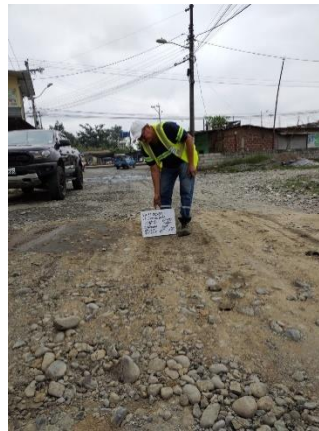
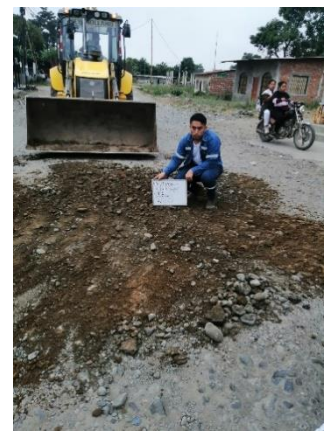
**Calicata # 1**

Se detectó una grava de canto rodado con arena fina color café de baja plasticidad, hasta la profundidad de 0.85 m. Su clasificación SUCS es SW-SM y AASTHO es A-1a. Sus valores son:  $\omega_n=4.84\%$ ,  $L_L=23.98\%$ ,  $I_p=3.93\%$ , No. 200=6.78%

Luego encontramos un limo arcilloso color café claro de baja plasticidad, hasta el final de la calicata. Su clasificación SUCS es ML y AASTHO es A-4(0). Sus valores son:  $\omega_n=36.46\%$ ,  $L_L=34.74\%$ ,  $I_p=5.34\%$ , No. 200=95.34%

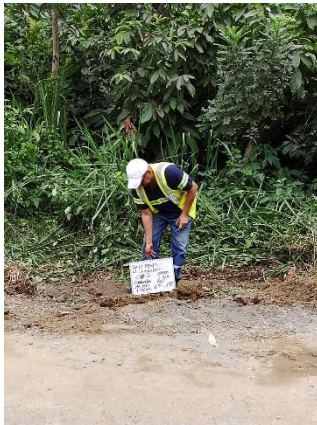
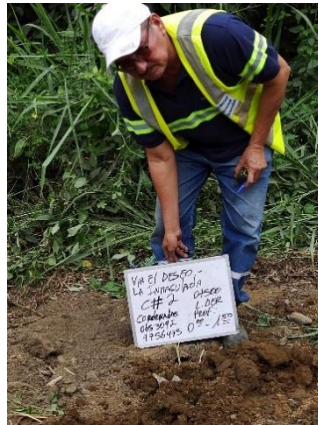
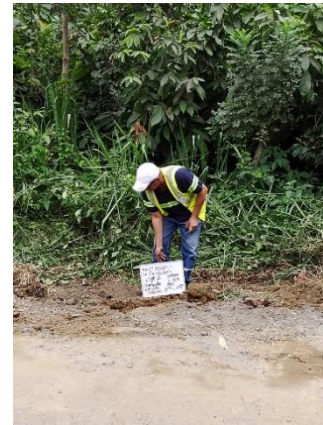
**Calicata # 2**

Se detectó una arena limosa color café oscura de baja plasticidad, hasta la profundidad de 0.40 m. Su clasificación SUCS es SM y AASTHO es A-4(0). Sus valores son:  $w_n=35.63\%$ ,  $LL=28.93\%$ ,  $I_p=2.88\%$ , No. 200=44.99%

Luego encontramos un limo arcilloso color café de baja plasticidad, hasta el final de la calicata. Su clasificación SUCS es ML y AASTHO es A-4(0). Sus valores son:  $w_n=12.27\%$ ,  $LL=27.90\%$ ,  $I_p=1.42\%$ , No. 200=68.48%

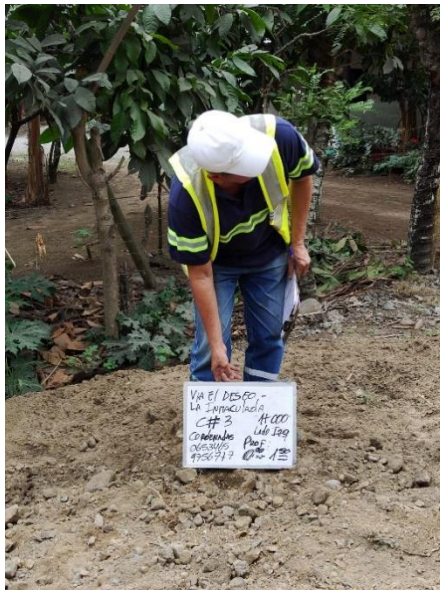
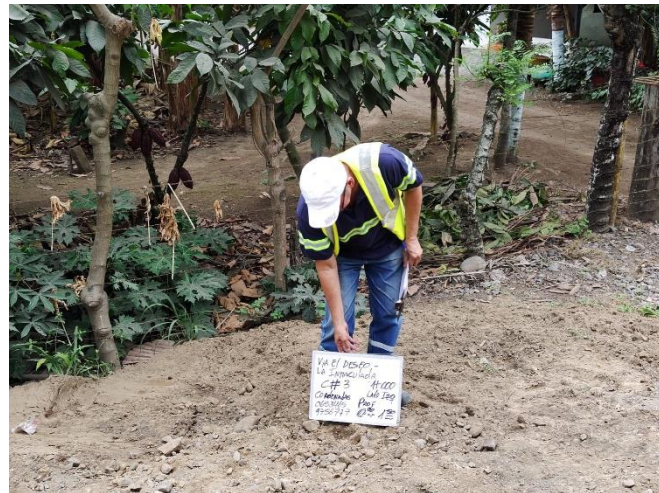
Se detectó una grava de canto rodado con limo arenoso color café de mediana plasticidad, hasta la profundidad de 0.20 m. Su clasificación SUCS es GP-GC y AASTHO es N-C. Sus valores son:  $\omega_n=5.73\%$ ,  $L_L=40.76\%$ ,  $I_p=18.58\%$ , No. 200=10.19%

Luego encontramos un limo arenoso color café no plástico, hasta el final de la calicata. Su clasificación SUCS es ML y AASTHO es A-4(0). Sus valores son:  $\omega_n=10.85\%$ ,  $L_L=N-P\%$ ,  $I_p=N-P\%$ , No. 200=66.58%

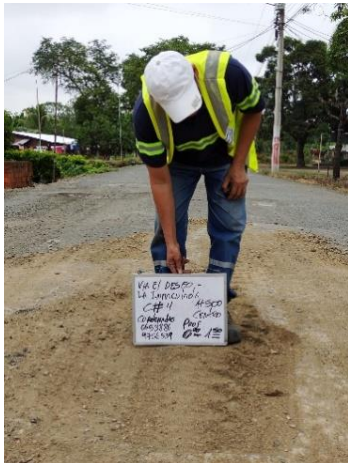
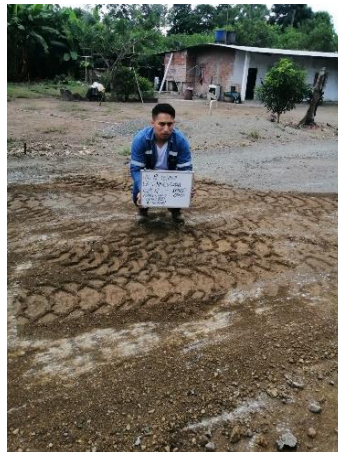
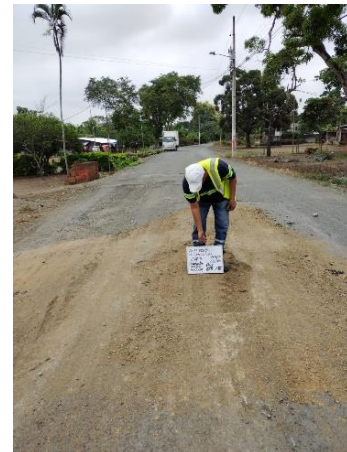
**Calicata # 4**

Se detectó una grava con limo arcilloso color café de mediana plasticidad, hasta la profundidad de 0.50 m. Su clasificación SUCS es GM y AASTHO es A-2-4(0). Sus valores son:  $w_n=8.75\%$ ,  $LL=30.37\%$ ,  $I_p=7.51\%$ , No. 200=13.83%

Luego encontramos una grava con limo arcilloso color café no plástico, hasta el final de la calicata. Su clasificación SUCS es GM y AASTHO es A-1b. Sus valores son:  $w_n=7.52\%$ ,  $LL=N-P\%$ ,  $I_p=N-P\%$ , No. 200=18.02%

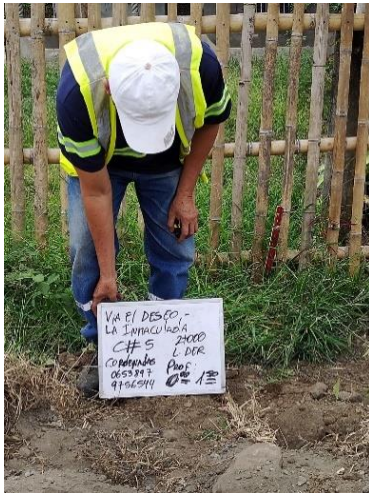
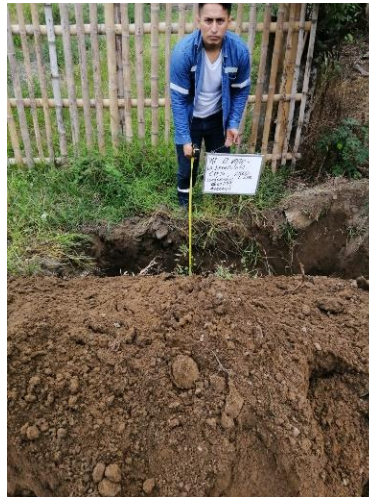
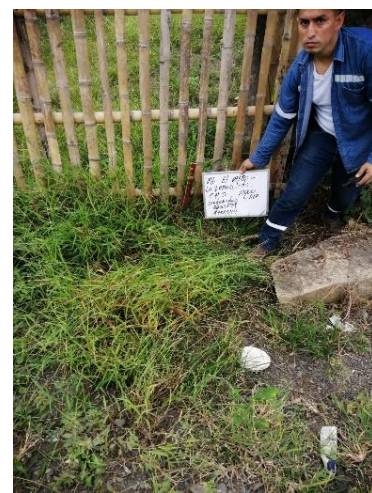
Se detectó una grava con limo arenoso color café oscuro de baja plasticidad, hasta la profundidad de 0.20 m. Su clasificación SUCS es GM y AASTHO es A-1b. Sus valores son:  $\omega_n=12.31\%$ ,  $L_L=22.97\%$ ,  $I_p=1.31\%$ , No. 200=14.36%

Luego encontramos una arena limosa color café no plástico, hasta el final de la calicata. Su clasificación SUCS es SM y AASTHO es A-2-4(0). Sus valores son:  $\omega_n=11.45\%$ ,  $L_L=N-P\%$ ,  $I_p=N-P\%$ , No. 200=20.58%

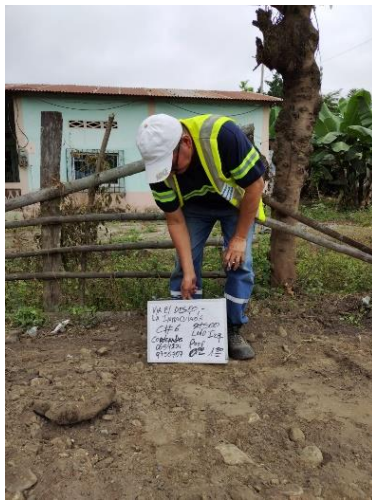
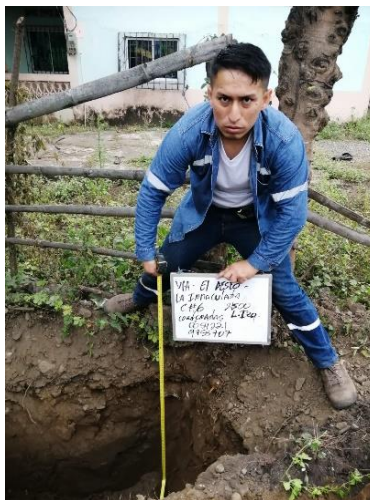
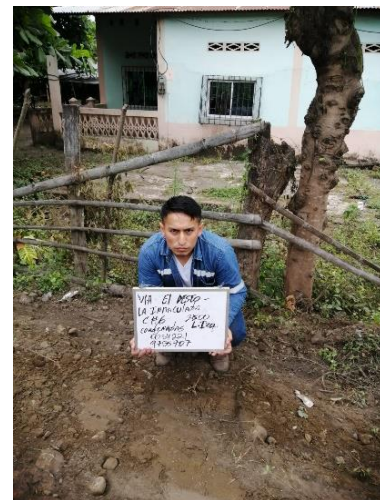
Se detectó una grava con limo arenoso color café gris no plástica, hasta la profundidad de 0.40 m. Su clasificación SUCS es GP-GM y AASTHO es A-1a. Sus valores son:  $\omega_n=4.43\%$ ,  $L_L=24.62\%$ ,  $I_p=1.74\%$ , No. 200=10.05%

Luego encontramos una arena fina con limo color café no plástica, hasta el final de la calicata. Su clasificación SUCS es SP-SM y AASTHO es A-3. Sus valores son:  $\omega_n=7.13\%$ ,  $L_L=N-P\%$ ,  $I_p=N-P\%$ , No. 200=7.25%

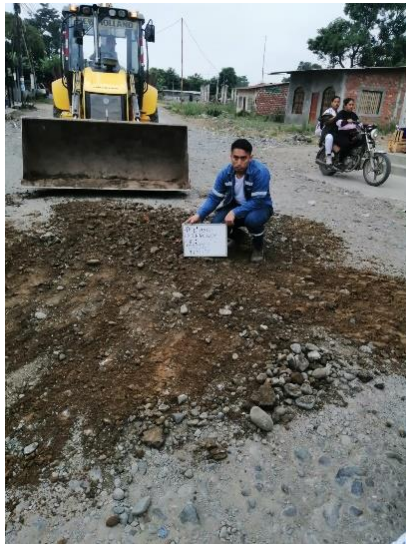
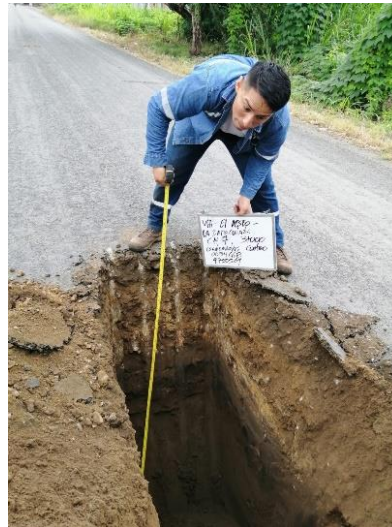
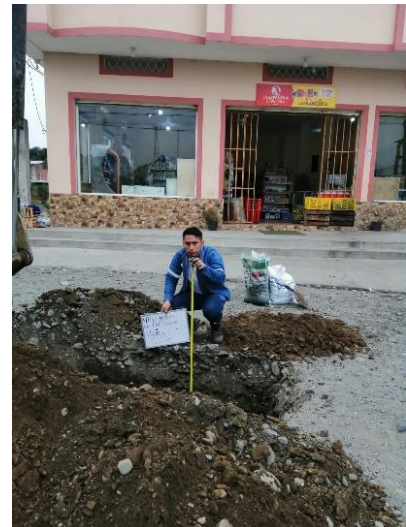
**Calicata # 7**

Se detectó una arena limosa color café no plástica, hasta la profundidad de 0.50 m. Su clasificación SUCS es SM y AASTHO es A-2-4(0). Sus valores son:  $\omega_n=9.57\%$ ,  $L_L= N-P \%$ ,  $I_p=N-P \%$ , No. 200=21.29%

Luego encontramos una arena limosa color café no plástica, hasta el final de la calicata. Su clasificación SUCS es SM y AASTHO es A-2-4(0). Sus valores son:  $\omega_n=9.15\%$ ,  $L_L=N-P\%$ ,  $I_p=N-P\%$ , No. 200=13.57%

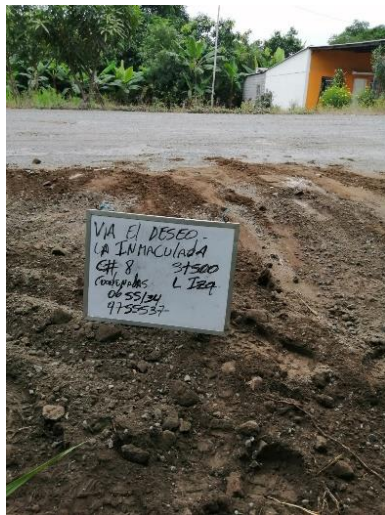
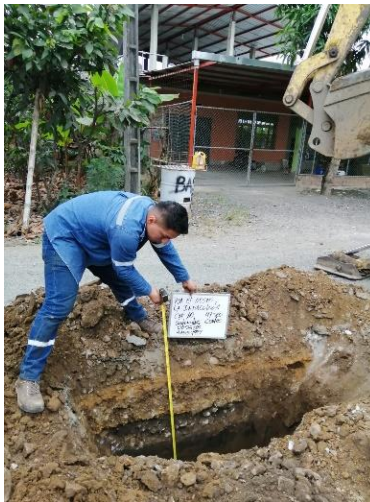
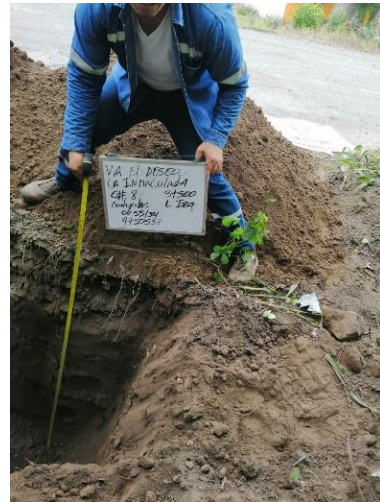
Se detectó una arena limosa color café no plástica, hasta la profundidad de 0.40 m. Su clasificación SUCS es SM y AASTHO es A-2-4(0). Sus valores son:  $\omega_n=9.47\%$ ,  $L_L= N-P \%$ ,  $I_p= N-P \%$ , No. 200=22.57%

Luego encontramos una arena fina limosa color café no plástica, hasta el final de la calicata. Su clasificación SUCS es SM y AASTHO es A-2-4(0). Sus valores son:  $\omega_n=7.87\%$ ,  $L_L=N-P\%$ ,  $I_p=N-P\%$ , No. 200=12.81%

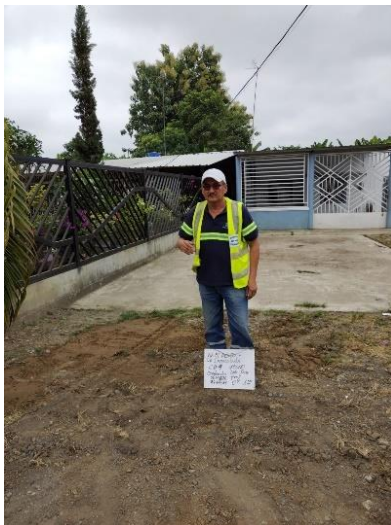
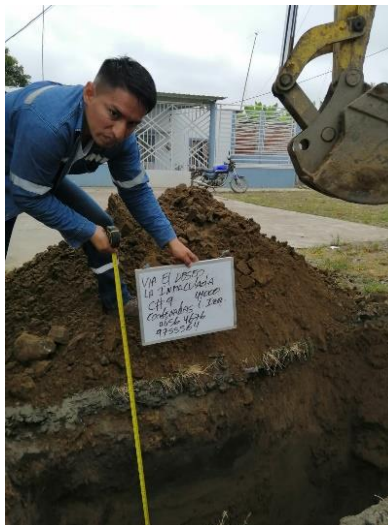
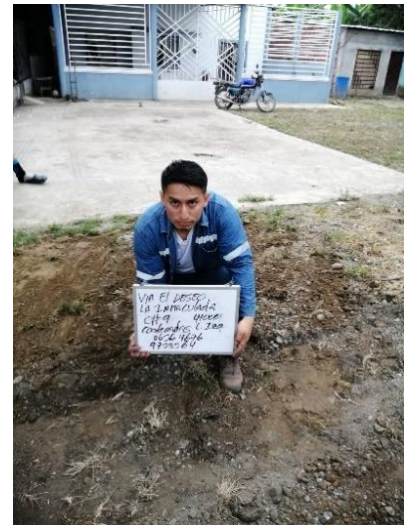
Se detectó una grava con limo arenoso color gris de baja plasticidad, hasta la profundidad de 0.40 m. Su clasificación SUCS es GM-GC y AASTHO es A-1b. Sus valores son:  $\omega_n=15.96\%$ ,  $L_L=24.86\%$ ,  $I_p=4.17\%$ , No. 200=17.62%

Luego encontramos un limo con arena fina color café no plástica, hasta el final de la calicata. Su clasificación SUCS es ML y AASTHO es A-4(0). Sus valores son:  $\omega_n=21.26\%$ ,  $L_L=N-P\%$ ,  $I_p=N-P\%$ , No. 200=62.25%

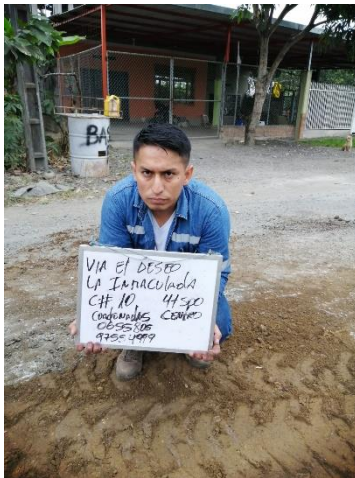
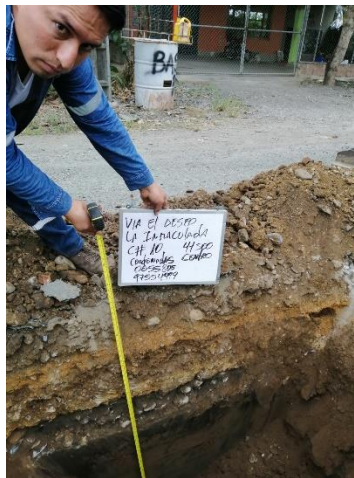
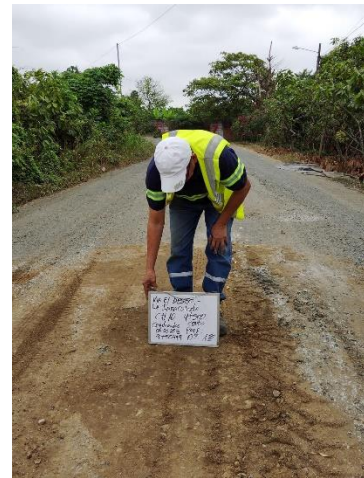
Se detectó una arena con limo arcilloso color café claro de mediana plasticidad, hasta la profundidad de 0.60 m. Su clasificación SUCS es SP-SC y AASTHO es A-2-4(0). Sus valores son:  $\omega_n=9.39\%$ ,  $L_L= 26.26 \%$ ,  $I_p= 6.32 \%$ , No. 200=11.96%

Luego encontramos un limo color café de mediana plasticidad, hasta el final de la calicata. Su clasificación SUCS es ML y AASTHO es A-4(5). Sus valores son:  $\omega_n=31.18\%$ ,  $L_L=33.87\%$ ,  $I_p=7.11\%$ , No. 200=74.96%

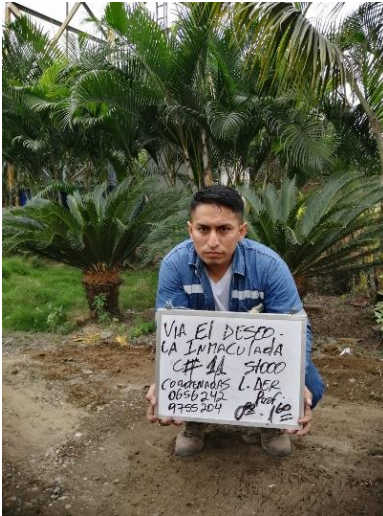
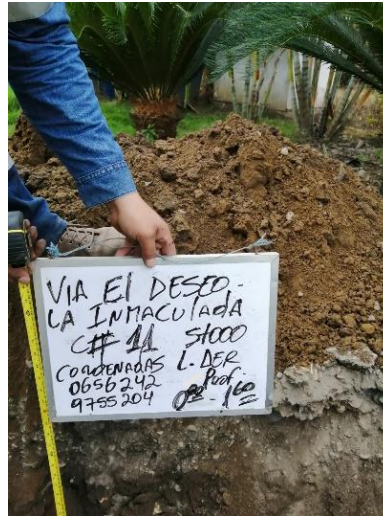
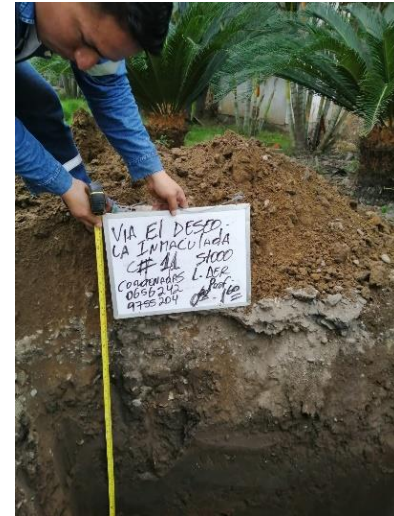
Se detectó una arena arcillosa color café gris de mediana plasticidad, hasta la profundidad de 0.30 m. Su clasificación SUCS es SC y AASTHO es A-2-4(0). Sus valores son:  $\omega_n=26.59\%$ ,  $L_L=29.33\%$ ,  $I_p=8.49\%$ , No. 200=23.04%

Luego encontramos un limo con arena fina color café de mediana plasticidad, hasta el final de la calicata. Su clasificación SUCS es ML y AASTHO es A-4(0). Sus valores son:  $\omega_n=26.39\%$ ,  $L_L=31.80\%$ ,  $I_p=1.73\%$ , No. 200=57.99%
