## Consultoría de auditoría de seguridad vial para el proyecto vías rurales resilientes P504400 BM

### *ASV en Fase de Diseño*

Rehabilitación De La Vía El Deseo – La Inmaculada - Cruce Bueno

Febrero 2026 | v01

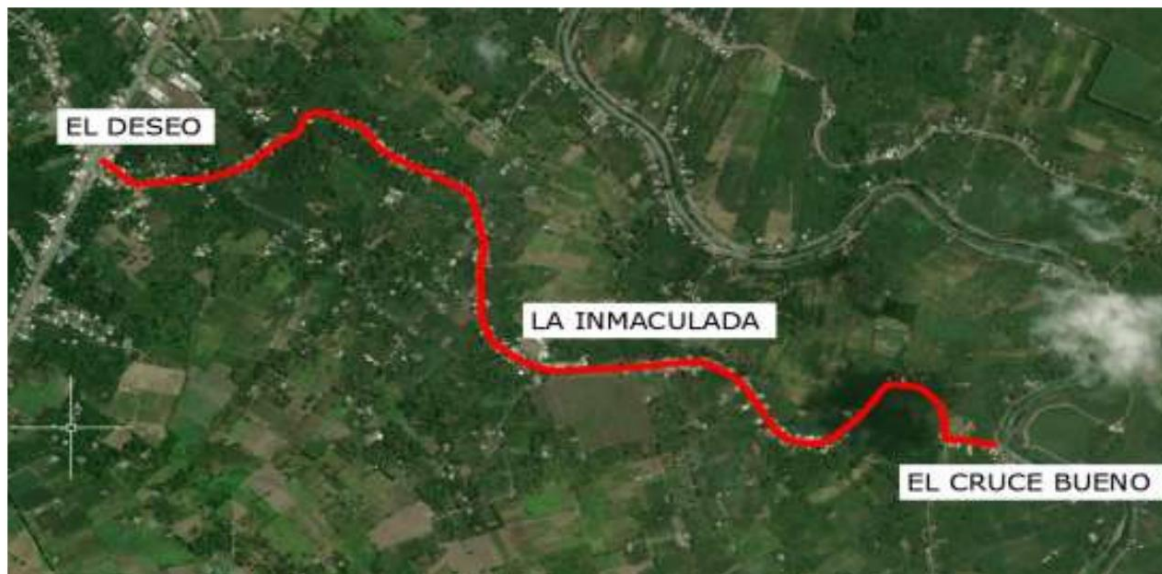
*Figura 1 – Trazado de la vía El Deseo – La Inmaculada – Cruce Bueno*

La intervención responde a la necesidad de proporcionar una infraestructura vial segura en el marco de los **"Estudios y Diseños Definitivos para la Rehabilitación de la vía El Deseo – La Inmaculada – Cruce Bueno"**, ubicada en el Cantón **Yaguachi** de la Provincia del Guayas.

La infraestructura existente consiste en una calzada de pavimento flexible que se encuentra en un avanzado estado de deterioro, lo que expone a los usuarios a riesgos significativos y dificulta el transporte de productos agrícolas de la zona.

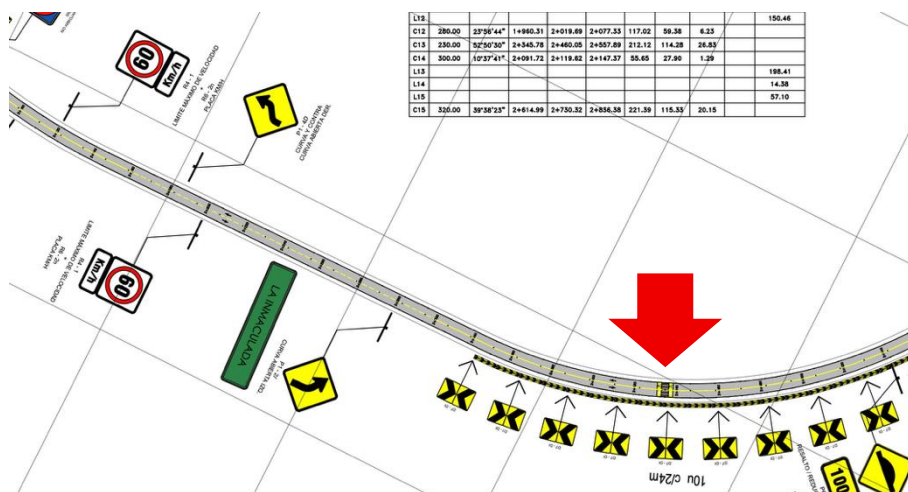
Figura 7 – Paso peatonal elevado en el PK 2+440

A lo largo de toda la carretera se han proyectado pasos peatonales elevados. La presencia de pasos peatonales elevados en tramos con límite de velocidad de 60 km/h constituye una incompatibilidad clara entre la velocidad de circulación de los vehículos y la vulnerabilidad de los peatones. La evidencia internacional demuestra que, a velocidades de impacto superiores a 30–40 km/h, el riesgo de lesiones graves o fatales para un peatón aumenta de forma exponencial. En este contexto, la elevación del paso peatonal no es suficiente para compensar la energía del impacto ni para garantizar un nivel aceptable de seguridad.

En carreteras rurales o periurbanas, los conductores suelen anticipar una circulación continua y a velocidades relativamente altas. La introducción de un paso peatonal elevado en estos tramos puede generar frenadas bruscas, maniobras evasivas y un bajo cumplimiento de la prioridad peatonal, especialmente cuando las velocidades reales superan el límite señalado. Esta situación incrementa el riesgo tanto de atropellos como de colisiones por alcance, salidas de vía y pérdida de control, riesgos que se agravan por la presencia de vehículos pesados, la menor visibilidad nocturna y la percepción tardía del elemento elevado.

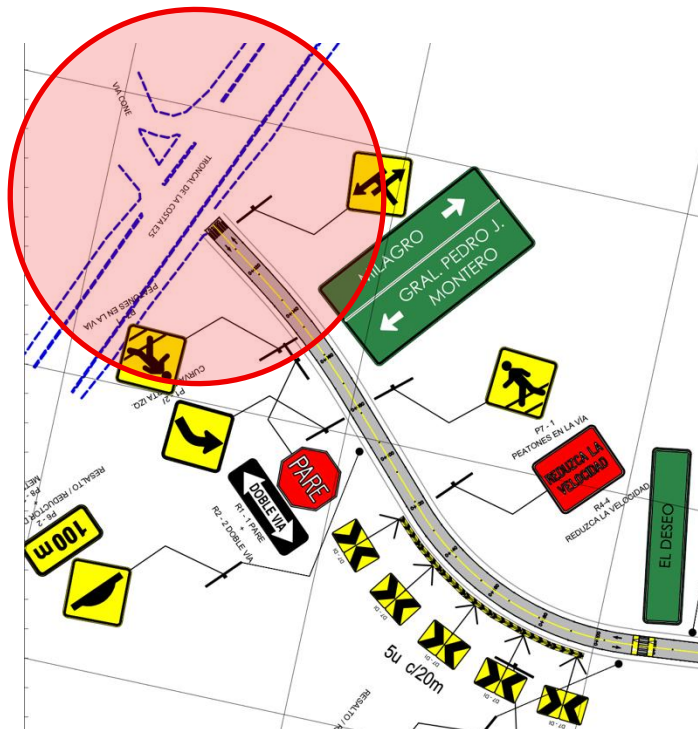
- Señalización insuficiente o no claramente definida. La inexistencia de señalización impide definir claramente la prioridad entre la carretera principal y la vía objeto de rehabilitación. Esta ambigüedad genera incertidumbre en los conductores, favoreciendo maniobras inseguras, dudas y comportamientos inconsistentes. En entornos rurales, donde las intersecciones son menos frecuentes, la correcta señalización es fundamental para anticipar conflictos; su ausencia incrementa la probabilidad de siniestros, especialmente de gravedad elevada.

En conjunto, la combinación de altas velocidades, prioridades no definidas y maniobras de giro no controladas da lugar a un funcionamiento desordenado de la intersección, incompatible con los principios de diseño seguro en carreteras rurales.

Un diseño adecuado de la intersección es esencial para reducir los conflictos de tráfico y mejorar la seguridad de todos los usuarios. Con el fin de mitigar los riesgos de seguridad vial identificados, se recomienda implementar las siguientes medidas:

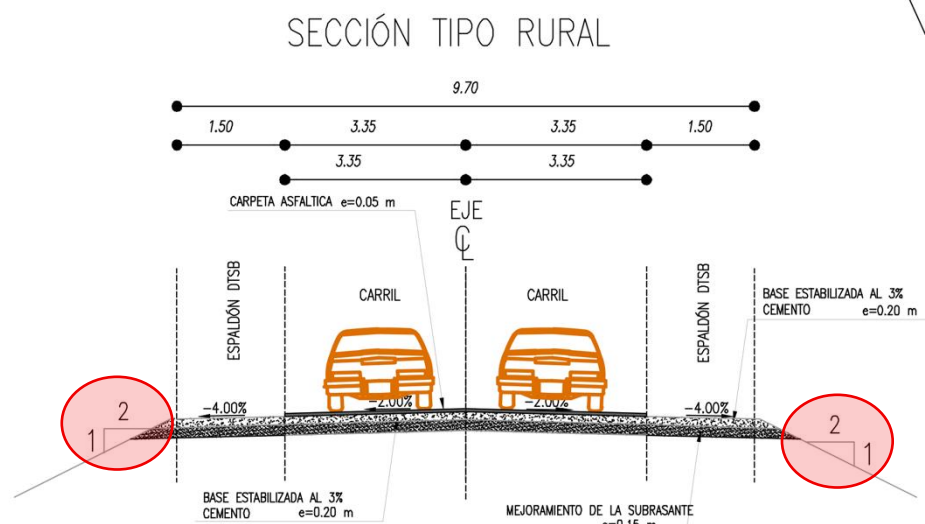
Figura 9 – Sección transversal típica en tramos rurales. Pendiente del talud

A lo largo de la carretera, la plataforma vial se desarrolla sobre un terraplén, presentando desniveles laterales adyacentes a la calzada. Como se observa en la Figura 9, las secciones transversales muestran una pendiente típica de 1V:2H, sin información explícita sobre la instalación de barreras metálicas u otros sistemas de contención.

Las pendientes laterales más pronunciadas que 1V:3H se consideran generalmente “críticas”, lo que significa que es probable que un vehículo vuelque en caso de salida de la carretera (las pendientes recuperables son de 1V:4H o más llanas; las pendientes entre 1V:3H y 1V:4H no son recuperables, pero es poco probable que se produzca un vuelco).

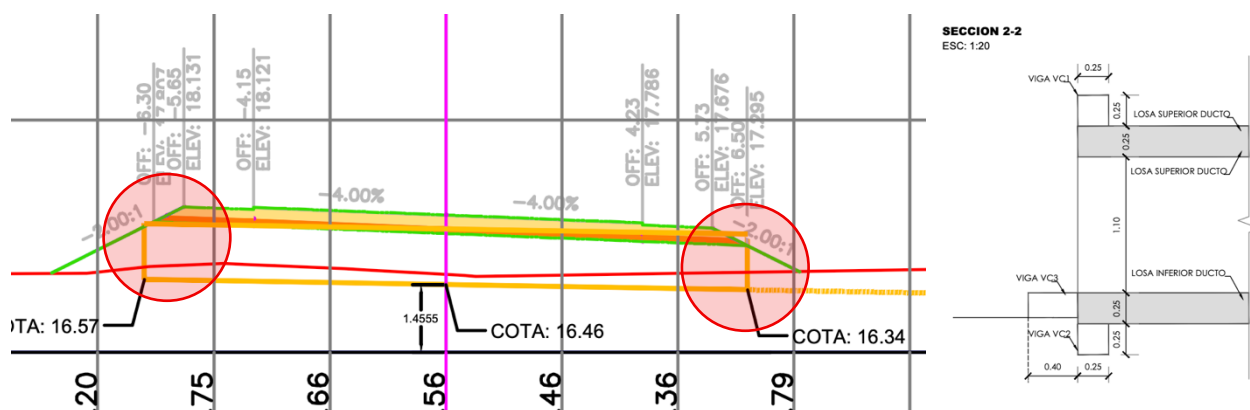
Figura 10 – Obra de drenaje transversal con cabezales próximos a la calzada en PK 4+451

De la revisión de los planos hidráulicos (alcantarillas y cunetas) se observa que numerosas obras de drenaje transversal (alcantarillas) presentan cabezales de concreto armado con caras verticales expuestas que no están protegidos por ningún sistema de contención y que están situados muy próximos a la calzada. Estos elementos constituyen obstáculos rígidos no frangibles ubicados dentro de la Zona Libre de Obstáculos, tal y como la define la AASHTO. En caso de salida de vía de un vehículo la colisión contra uno de estos cabezales de concreto supondría un siniestro con elevado riesgo de lesiones graves o fatales.

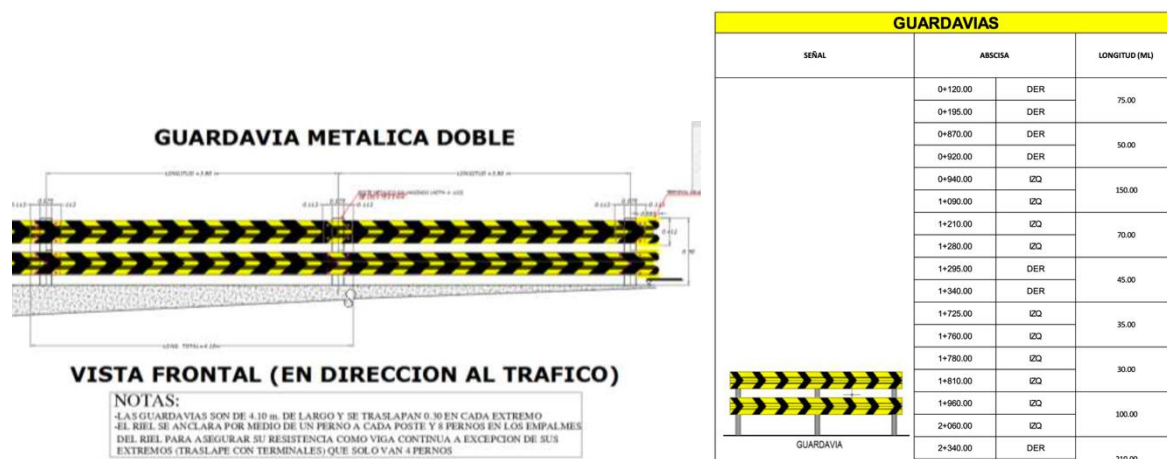
Figura 11 – Guardavías previstos en el Informe de Señalización

Si bien en el Informe de Señalización se incluye una tabla con el tipo de guardavías (doble tipo flex-beam) y los tramos donde deben instalarse, no se especifica el Nivel de Contención (Test Level - TL) de los mismos. Tampoco se ha incluido la ubicación exacta de los guardavías previstos en los planos de señalización. Esto podría generar errores en la selección y la instalación de estos elementos o la omisión de su colocación en tramos donde resulten necesarios, lo que representa un riesgo significativo en caso de salida de los vehículos de la vía.

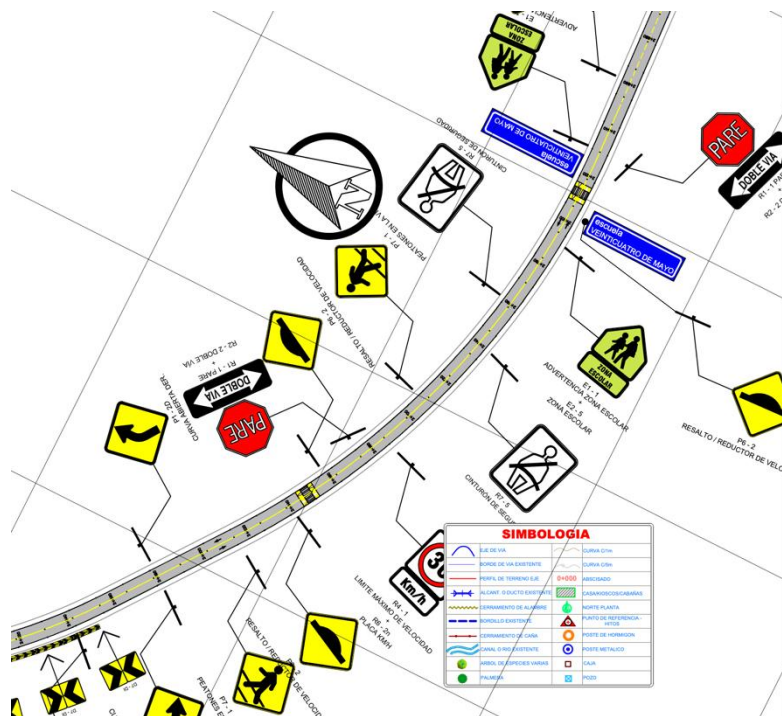
Figura 12 – Zona escolar entre PK 2+120 y PK 2+400

La zona escolar delimitada entre el PK 2+120 y PK 2+400 muestra una señal vertical de zona escolar con límite de velocidad de 30 km/h.

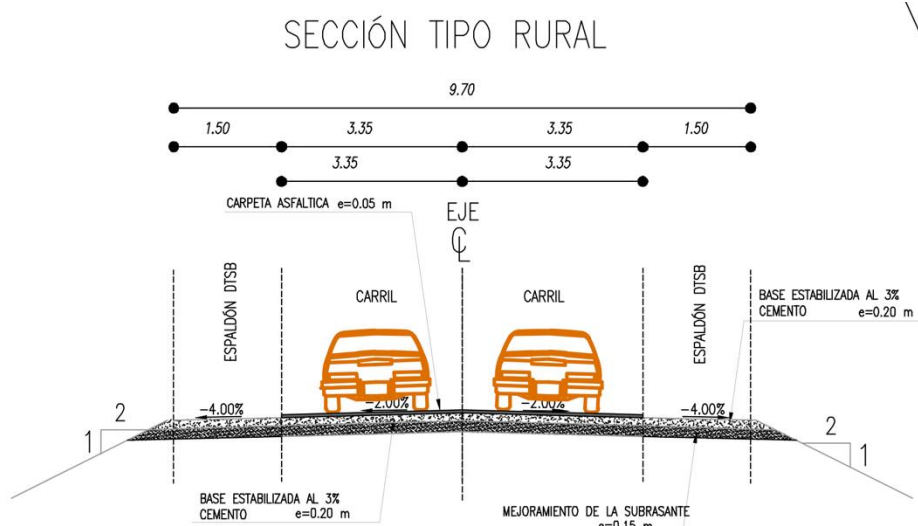
Figura 13 - Sección rural 0+260 a 2+695 y 2+930 a 5+047

Toda la longitud de la vía discurre por zonas con asentamientos junto a la vía y con elevada presencia de peatones. Si bien, entre el PK 0+260 y PK 2+695 y entre el PK 2+930 y PK 5+047 se ha previsto una sección típica que no prevé un

espacio de circulación seguro para los peatones. Tampoco se ha previsto infraestructura peatonal segregada alguna en ambos tramos. Esta configuración genera un conflicto crítico de seguridad vial, ya que obliga a los peatones a circular por el espaldón (berma) que se encuentra al mismo nivel de la calzada, expuestos directamente al tráfico vehicular y desprotegidos ante la presencia de vehículos pesados, lo que supone un riesgo elevado de posibilidad de atropello.

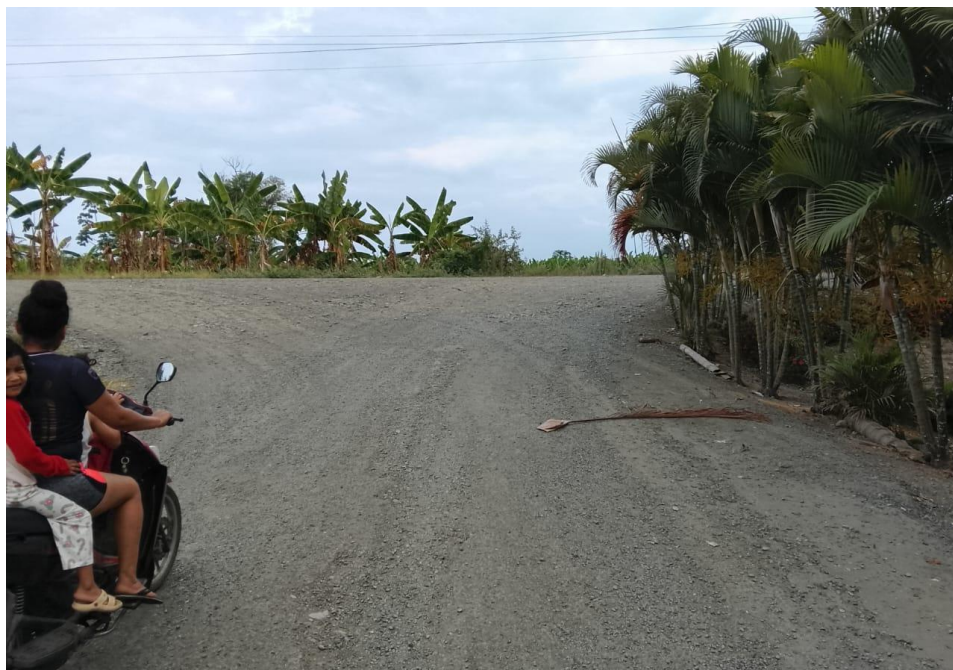
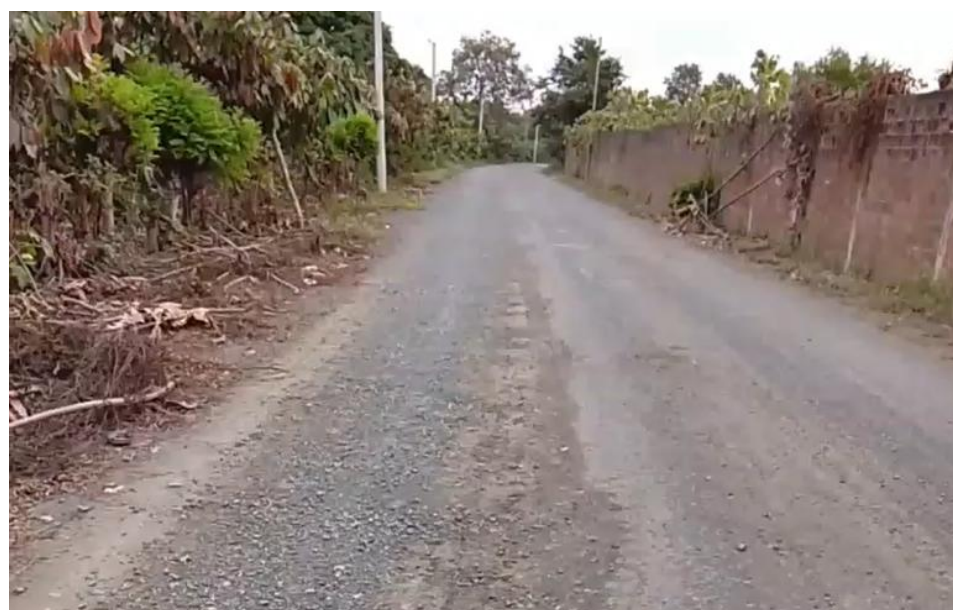
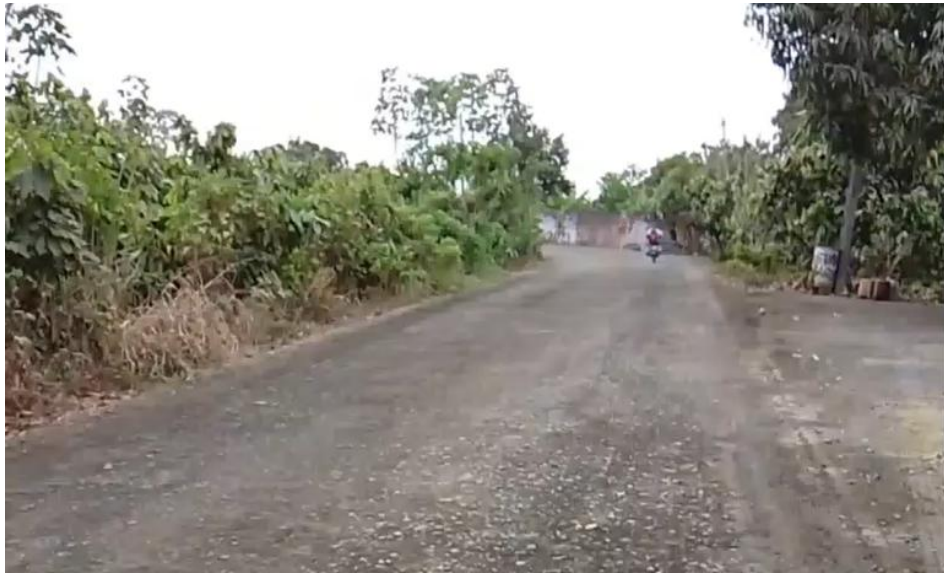
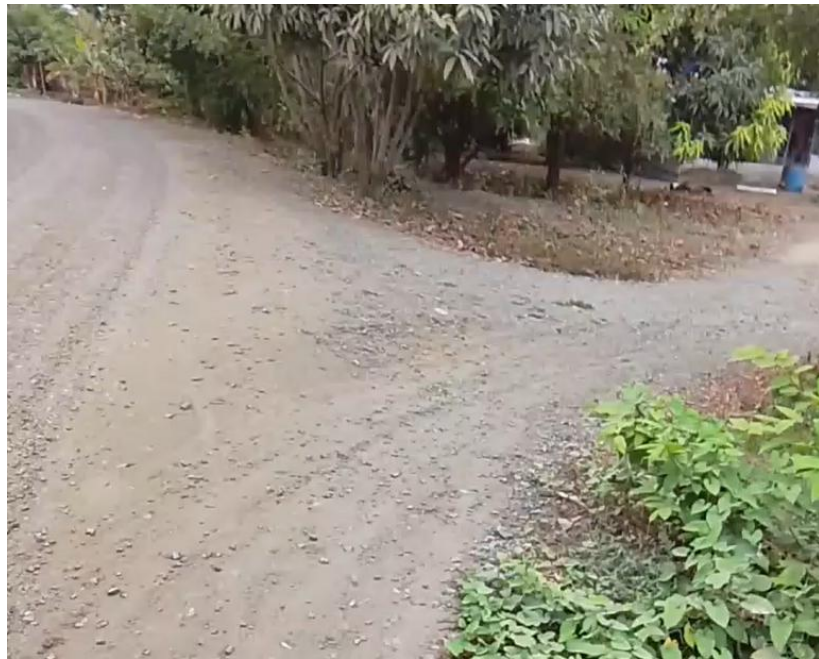
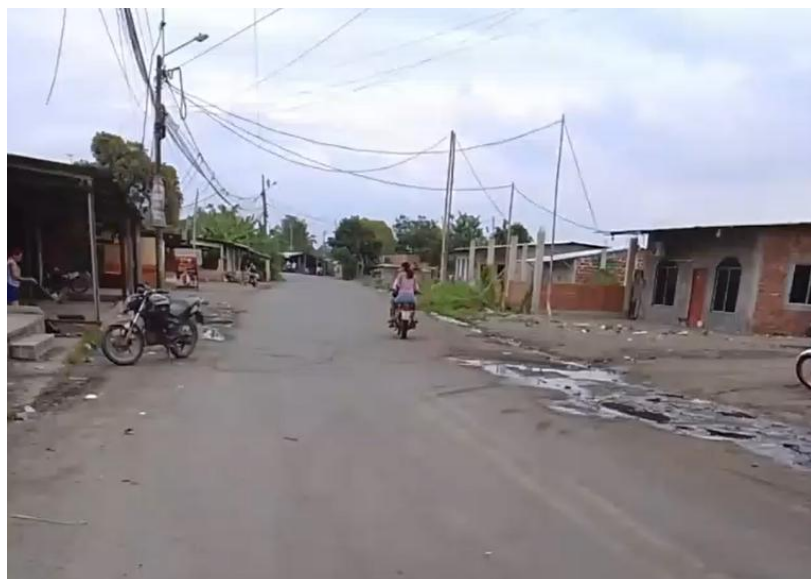
## 6 Evidencia de visitas realizadas

Visita realizada el 11 de enero de 2026
