MEMORANDO GP-DIRDRA-JA-008-2021

ASUNTO: INFORME DE INSPECCIÓN

Objeto ENROCADO PARA LA ESTABILIZACIÓN DEL
TALUD Y RECUPERACIÓN DE SECCIÓN HIDRÁULICA
DEL RÍO MAGRO, CANTÓN DAULE, PROVINCIA DEL
GUAYAS

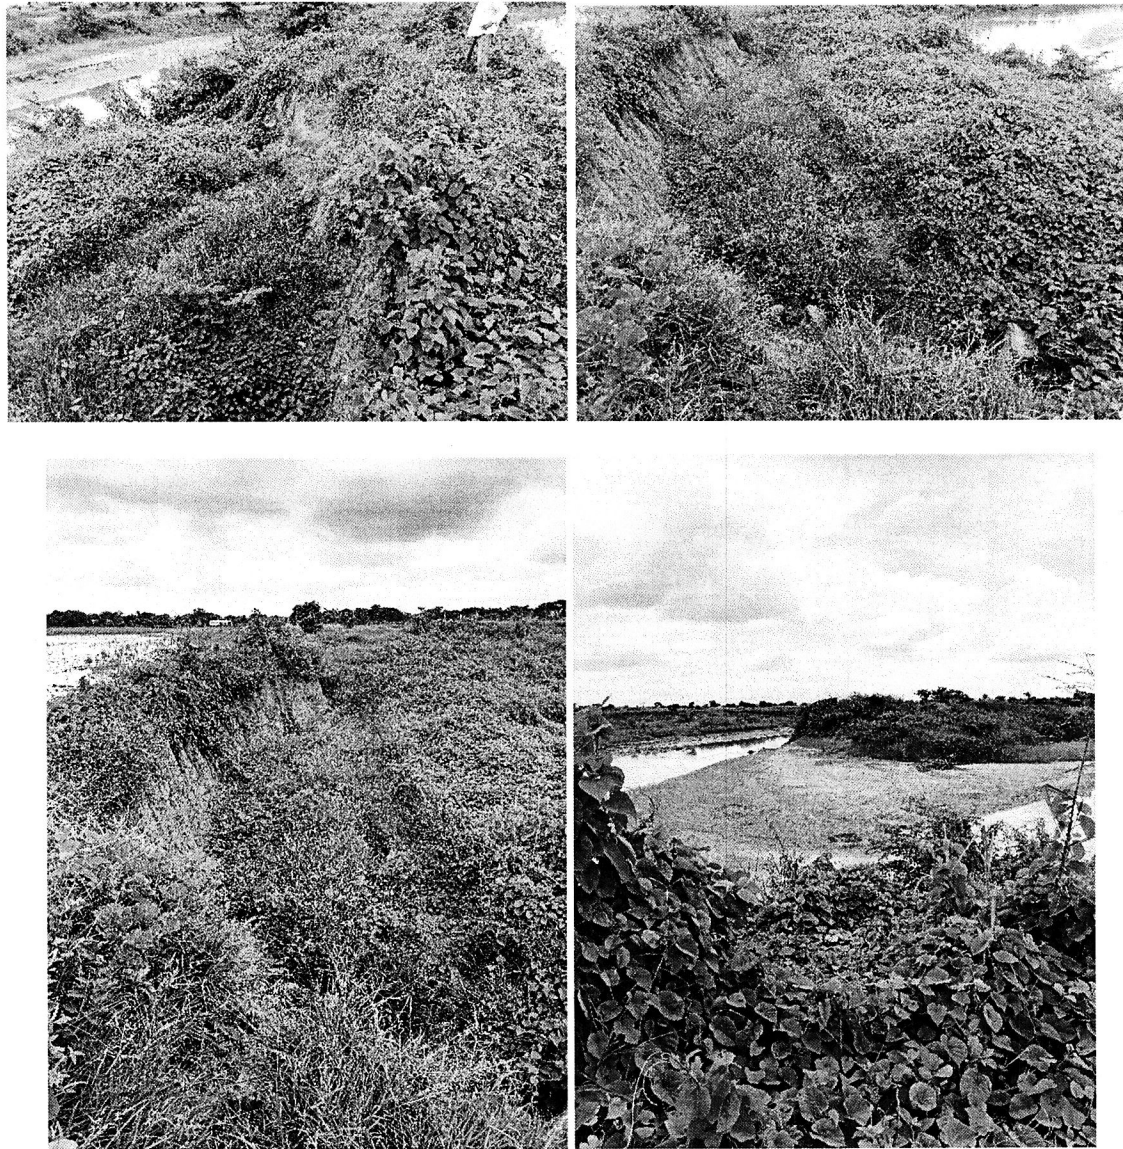
1.- El enrocado presenta falla total en una longitud de aproximadamente 15 metros, deslizándose una altura aproximada de 3 metros, lo cual compromete de manera crítica la integridad de la obra y las propiedades adyacentes; esto producto de la socavación que existe en una distancia total de 160 metros. Con las lluvias registradas entre finales del año 2020 y principio de 2021 se ha suscitado la falla del muro, lo que indica que la obra presenta falencias en su construcción, determinándose la obra en las actuales condiciones no cumple el objeto contractual.

2.- Existe sedimentación en la margen izquierda del cauce, cuya presencia a producido que se modifique un tramo del curso del cauce, esto habría originado que el agua impacte de manera más fuerte al muro, sin que esto sea considerado severo y sin que sea la causa de la problemática pues se trata de errores constructivos.

Imágenes 1,2 Y 3: Colapso de muro

Imagen 4: Sedimentación Rio Magro

Se recomienda solicitar a la Contratista los planos as built, a fin de que puedan ser revisados y que se presente una propuesta técnica para proceder con la corrección de la obra.

Se recomienda negar la recepción definitiva del contrato, en caso de que esta sea solicitada, ya que la obra no es funcional y adolece de problemas constructivos, y se encuentran valores pendientes de pago.
