# PLAMIXSA S.A

**FISCALIZADOR DEL CONTRATO No. O-OBR-8-2019-X-0**

**ASUNTO:** Solicitud de pago de la planilla # 3.

Sobre los trabajos realizados desde el 23 al 25 de mayo del presente año del contrato No. O-OBR-8-2019-X-0 “ENROCADO PARA LA ESTABILIZACION DEL TALUD Y RECUPERACION DE SECCION HIDRAULICA DEL RIO MAGRO, CANTON DAULE, PROVINCIA DEL GUAYAS” MEMORANDO GP-DIRDRA-JA-046-202 en base a las observaciones mencionadas con anterioridad.

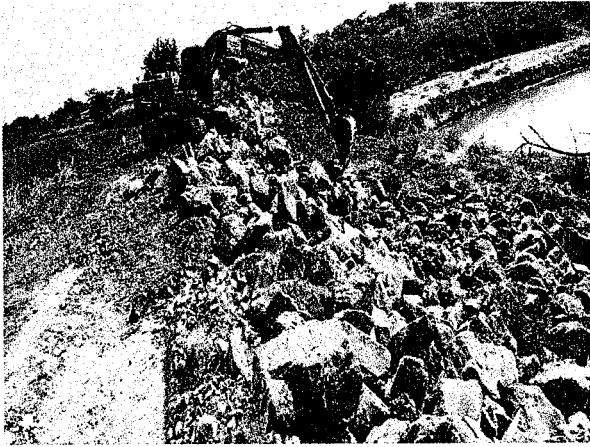
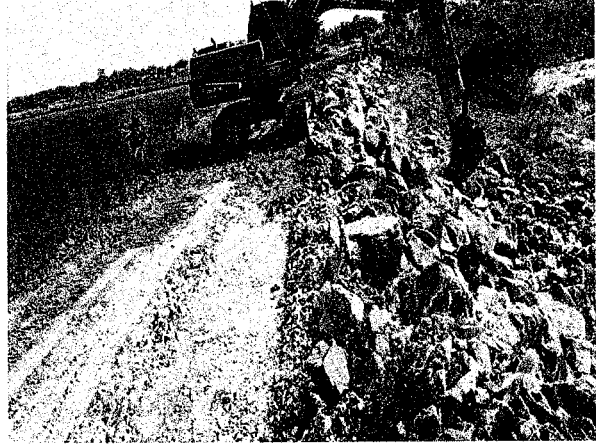
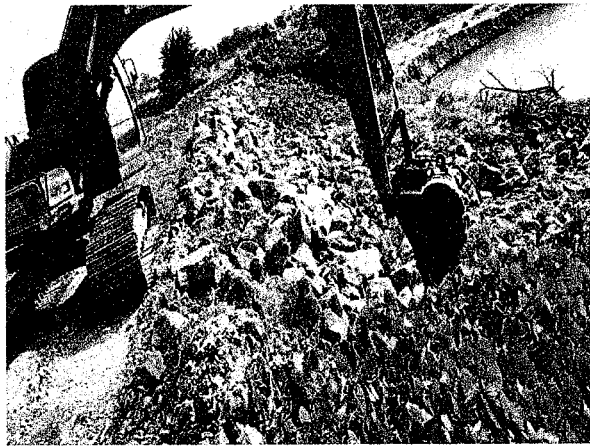
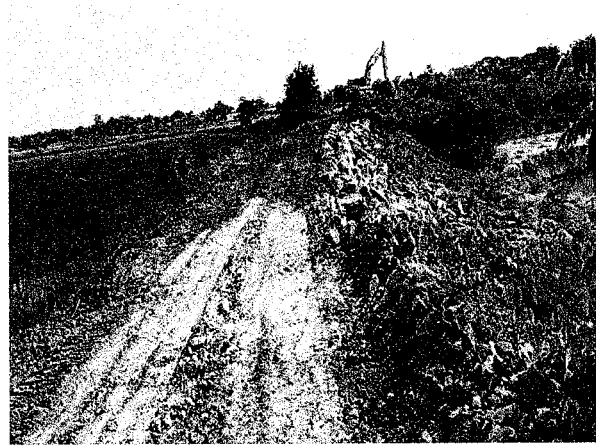
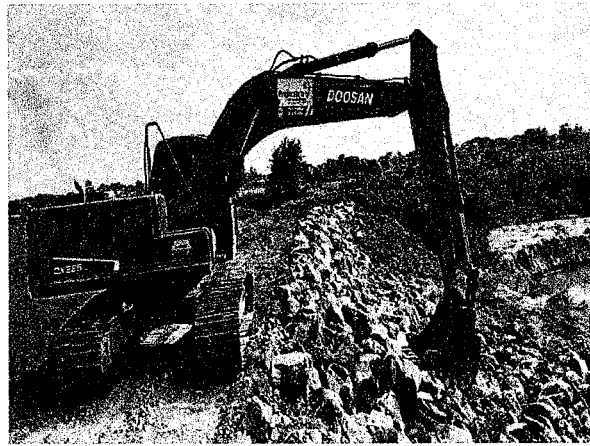
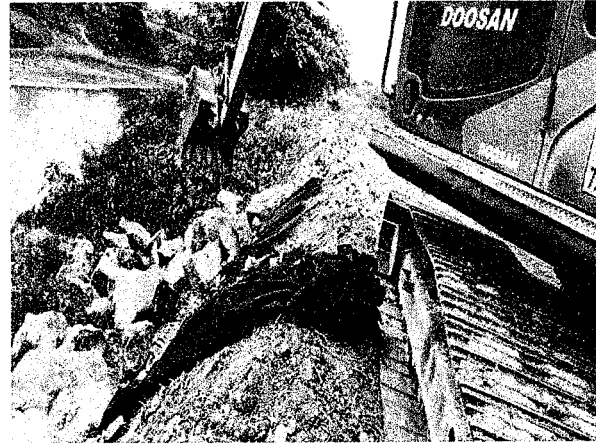
Archivo Fotográfico

1. Se procedió a colocar material pétreo importado (cascajo) en la afectación para darle mayor resistencia y la forma respectiva al talud con la maquinaria en sitio.
2. Colocación del geotextil, realizando los cosidos respectivos,
3. Colocación de roca escollera de mayor y menor tamaño

Cabe recalcar que se ha realizado los trabajos respetando la geometría inicial diseño y las especificaciones técnicas del mismo, acoto que en vista de que se tenía material sobrante de roca escollera, esta se utilizo para darle mayor estabilidad y reforzar la base del talud, para que no haya ninguna afectación a futuro.
