**ESTUDIO Y DISEÑO DEFINITIVO PARA  
LA VÍA SIMÓN BOLÍVAR-LORENZO DE  
GARAICOA, EN EL CANTÓN SIMÓN  
BOLÍVAR DE LA PROVINCIA DE  
GUAYAS**

**CONSORCIO VIA SIMÓN BOLÍVAR**  
**INFORME ESTRUCTURAL**

**Junio del 2024**

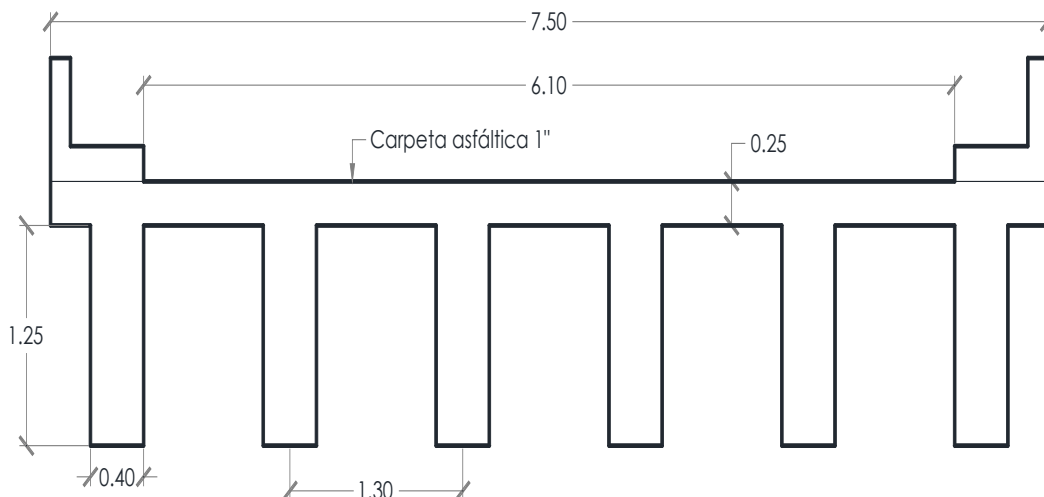
**Figura 2.** Sección transversal del puente

En la Figura 2 se presenta la vista transversal del puente existente construida a partir del levantamiento, donde se observa que el ancho total del puente es de 7.5 m, el ancho de la calzada es de 6.1 m y por lo tanto el ancho de las aceras es de 0.70 m. El espesor de la losa es de 25 cm, el espesor de la carpeta asfáltica es de 2.5 cm y la altura de la barrera de hormigón es de 1.0 m.

Las vigas tienen una sección transversal rectangular de 0.40 m de ancho y 1.25 m de altura. La distancia de eje a eje central de viga es de 1.30 m.
