# PLAMIXSA S.A

**ASUNTO:** Informe de trabajos realizados y solicitud de pago de la planilla # 3

En relación a las observaciones realizadas por el Ing. Jhonny Amen Carreño Fiscalizador del Contrato, N° O-OBR-8-2019-X-0 denominado "ENROCADO PARA LA ESTABILIZACION DEL TALUD Y RECUPERACION DE SECCION HIDRAULICA DEL RIO MAGRO, CANTON DAULE, PROVINCIA DEL GUAYAS" en el cual indica que existe problemas en el muro en una longitud de 15.00 metros por 3.00 m de altura, por parte de la compañía Plamixsa, se realizó una inspección técnica y se verifico el tramo afectado.

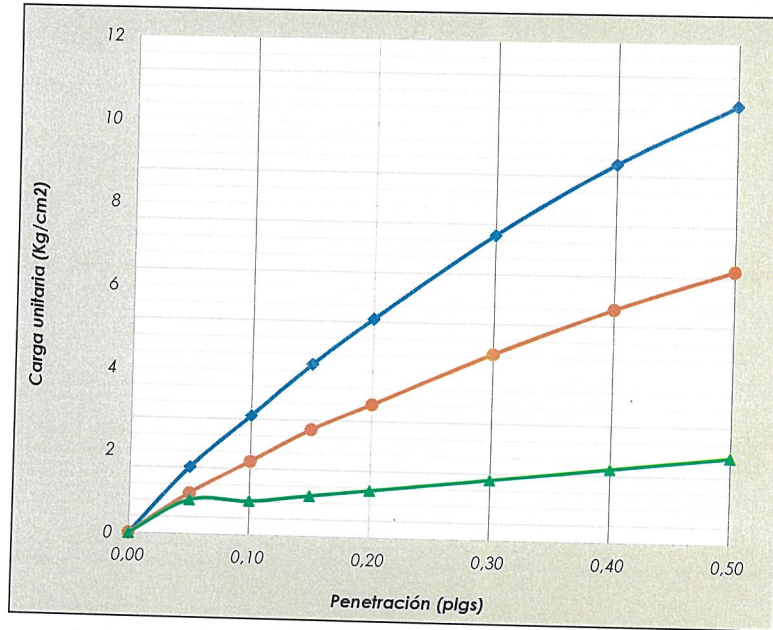
**GRAFICO DE PENETRACIÓN DE CBR**

RESULTADOS	
Densidad seca Máxima	= 1690 Kg/m3
95% de Densidad seca Máxima	= 1606 Kg/m3
Humedad óptima	= 18,08 %
CBR al 100% para 0,10" de penetración	= 4,25 %
CBR al 95% para 0,10" de penetración	= 2,75 %
Expansión	= 9,43 %

NOTA: SE RECOMIENDA EXCAVAR Y REPLAZAR CON MATERIAL GRANULAR Y MEJORAR AREA A CONSTRUIR
