PLANTA GENERAL
K4+000.00 - K5+000.00
ESCALA: H=1:1000

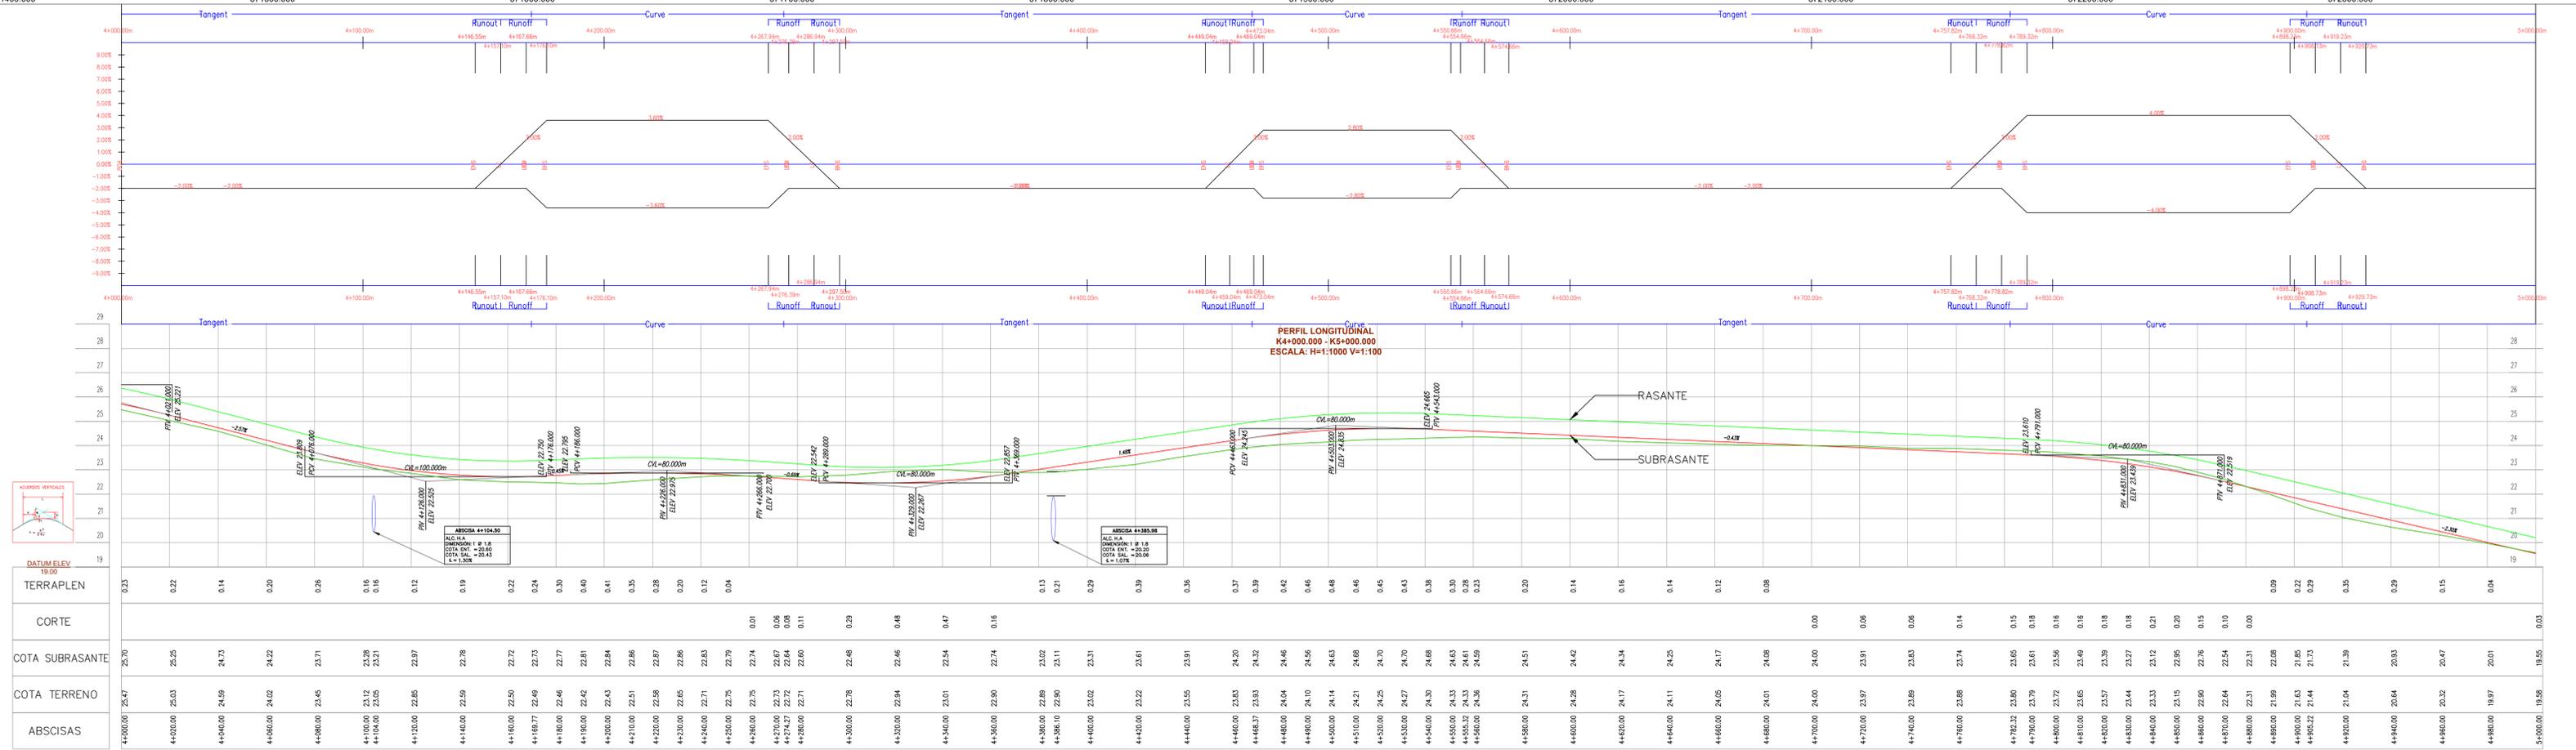
ABSCISA 4+104.50
A.L.C. H.A.
DIMENSION: 1 Ø 1.8
LONG. T. = 13.0
ESV. = 5.00°
ENTRADA. = 1
SALIDA. = 1

ABSCISA 4+385.98
A.L.C. H.A.
DIMENSION: 1 Ø 1.8
LONG. T. = 13.0
ESV. = 5.00°
ENTRADA. = 1
SALIDA. = 1

PI	TIPO	ABSCISA	NORTE	ESTE	SENT.	DEFLEXIÓN	RADIO	TANGENTE	LONGITUD	PERALTE	SobreAncho
PI-10	C	4+222.56	9718348.603	571721.139	DER	19° 57' 31.364"	300	52.787	104.504	9.8	0.8
PI-11	C	4+512.02	9718230.355	571986.522	DER	12° 27' 18.6010"	400	43.649	86.953	8.9	0.69
PI-12	C	4+844.82	9718032.328	572254.416	IZQ	25° 36' 24.4301"	275	62.496	122.904	10	0.83
